## CONSTAT DE RISQUE D'EXPOSITION AU PLOMB EN PARTIES PRIVATIVES

| Adresse : <b>174 Avenue de Genève et 53 rue du manet</b><br><b>74130 BONNEVILLE</b><br>Type : <b>Partie habitation R+1/R+2/R+3</b><br>Référence Cadastre : <b>000AM - 0005</b> | Destination du bâtiment : <b>Habitation (Parties privatives d'immeuble d'habitation) collectif</b> |

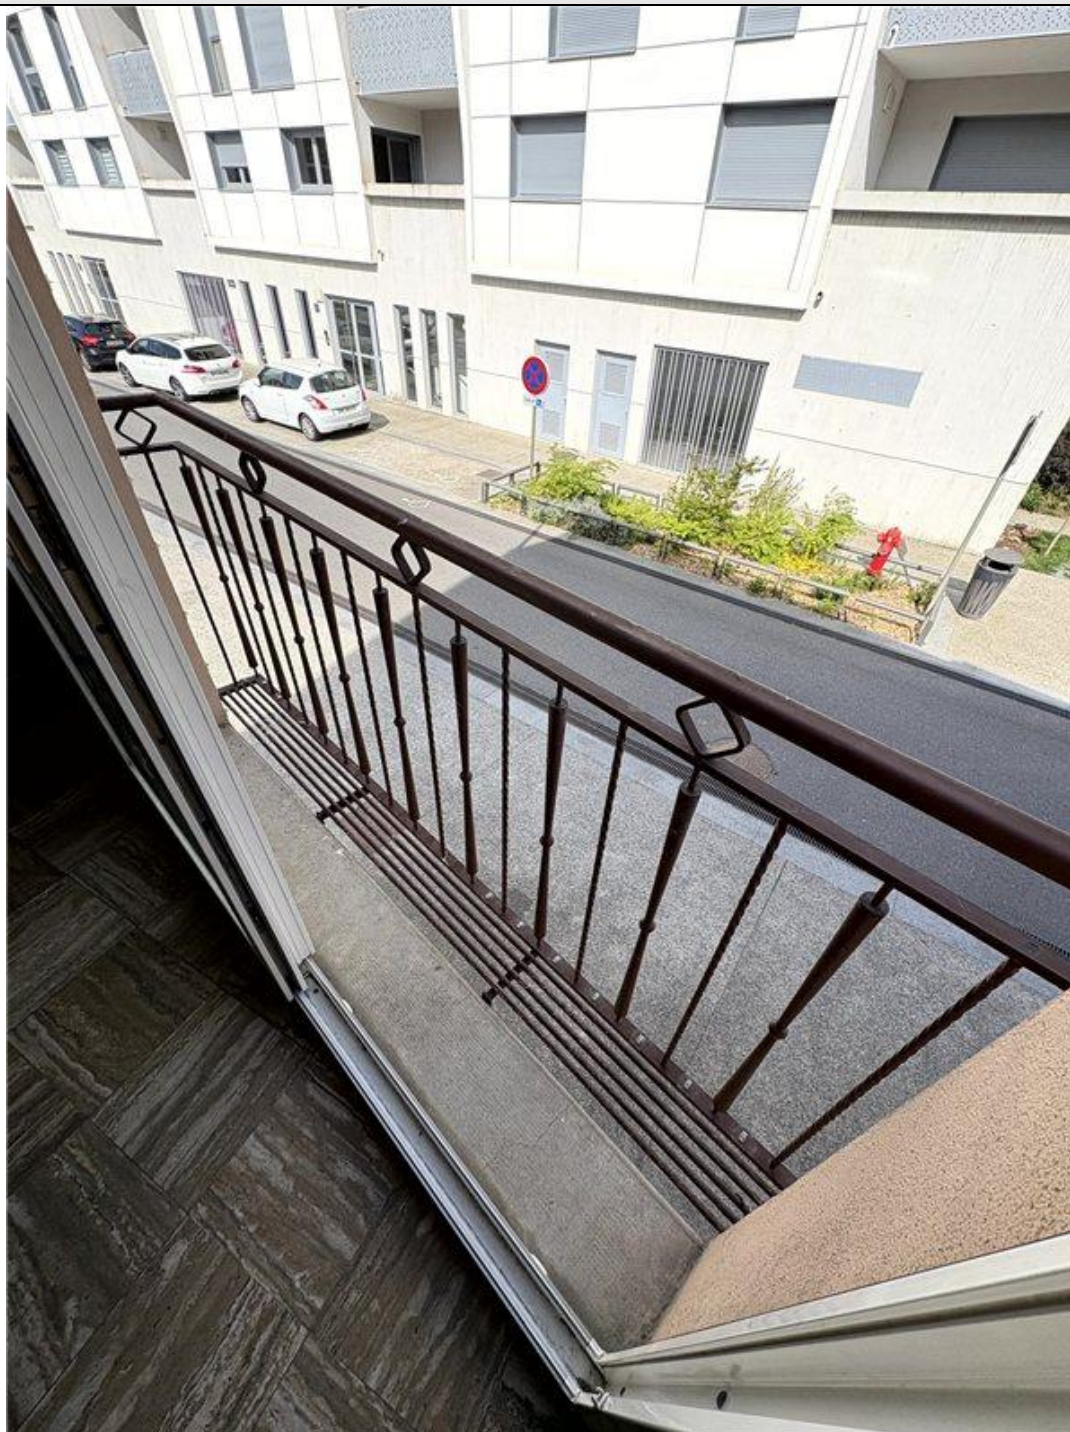
**Garde-corps métal peint - Zone C - Séjour/Cuisine n°1 - R+1**
