## CONSTAT DE RISQUE D'EXPOSITION AU PLOMB EN PARTIES PRIVATIVES

**AUTRES DOCUMENTS – PHOTOS DES ELEMENTS POSITIFS**

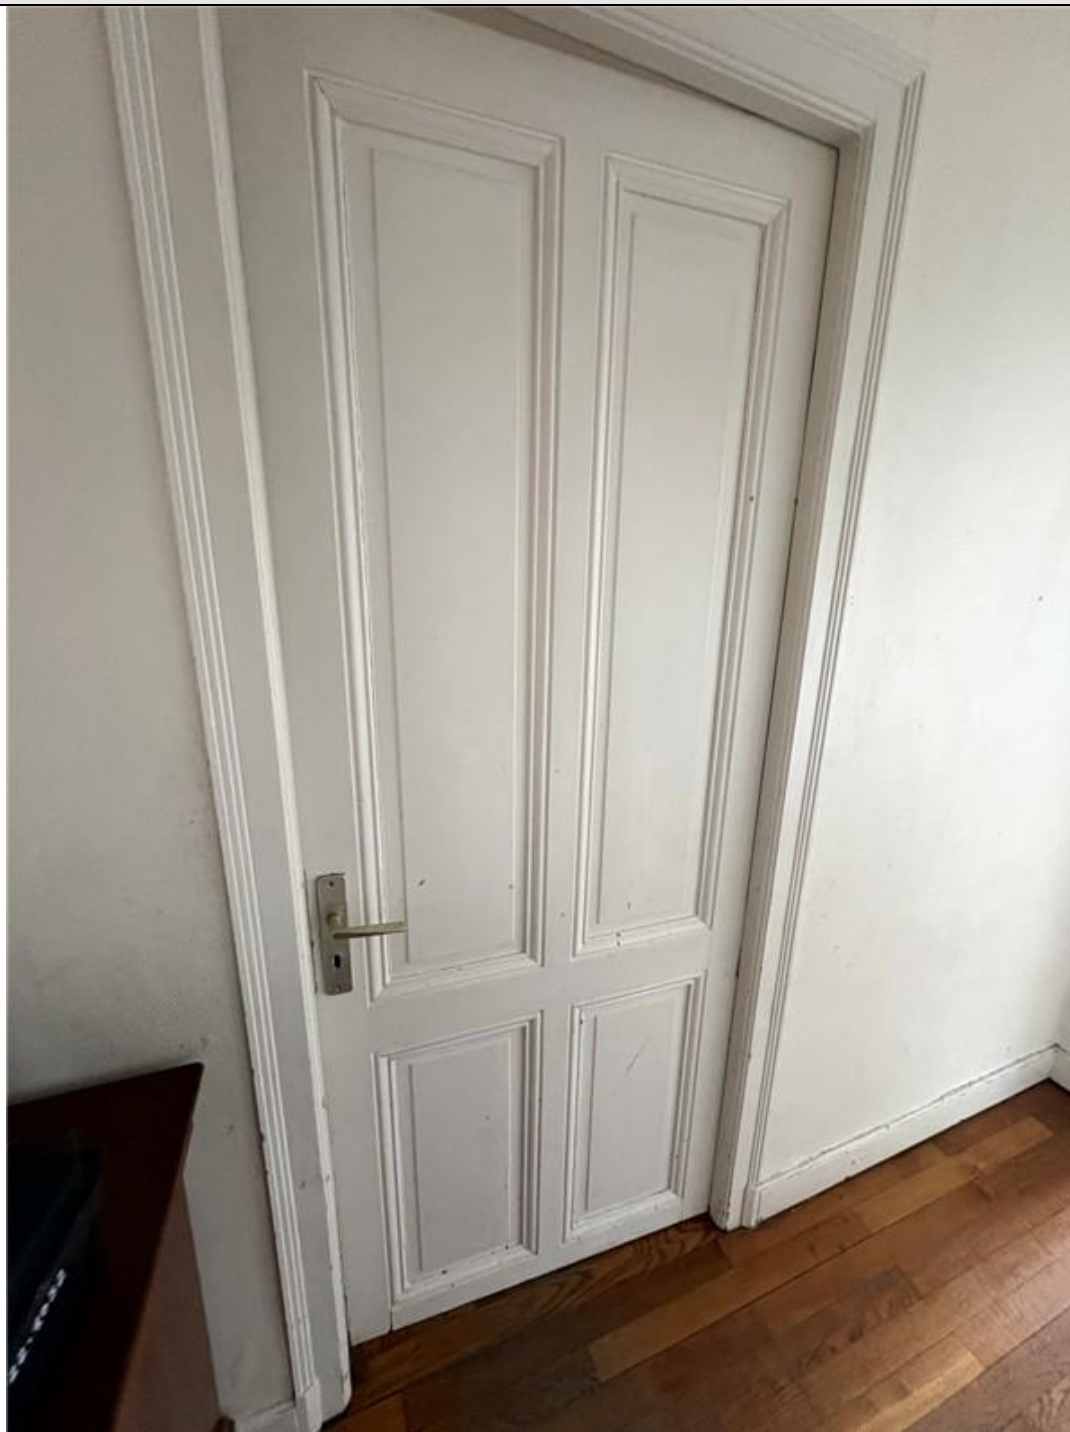
**Ouvrant bois peint - Porte n°2 - Entrée n°1 - R+1 - Zone C**

| Local : Entrée n°1 (1er) | | | | | | | | | | |
|---|---|---|---|---|---|---|---|---|---|---|
| 59 | C | Porte n°2<br>Ouvrant intérieur | Bois | Peinture | C | D | Fissures | 8,95 | 3 | |

| N° | Zone | Unité de diagnostic | Substrat | Revêtement apparent | Localisation | Etat de conservation | Nature de la dégradation | Résultats (mg/cm²) | Classement | Observations |
|---|---|---|---|---|---|---|---|---|---|---|
| 59 | C | Porte n°2 Ouvrant intérieur | Bois | Peinture | C | D | Fissures | 8,95 | 3 | |

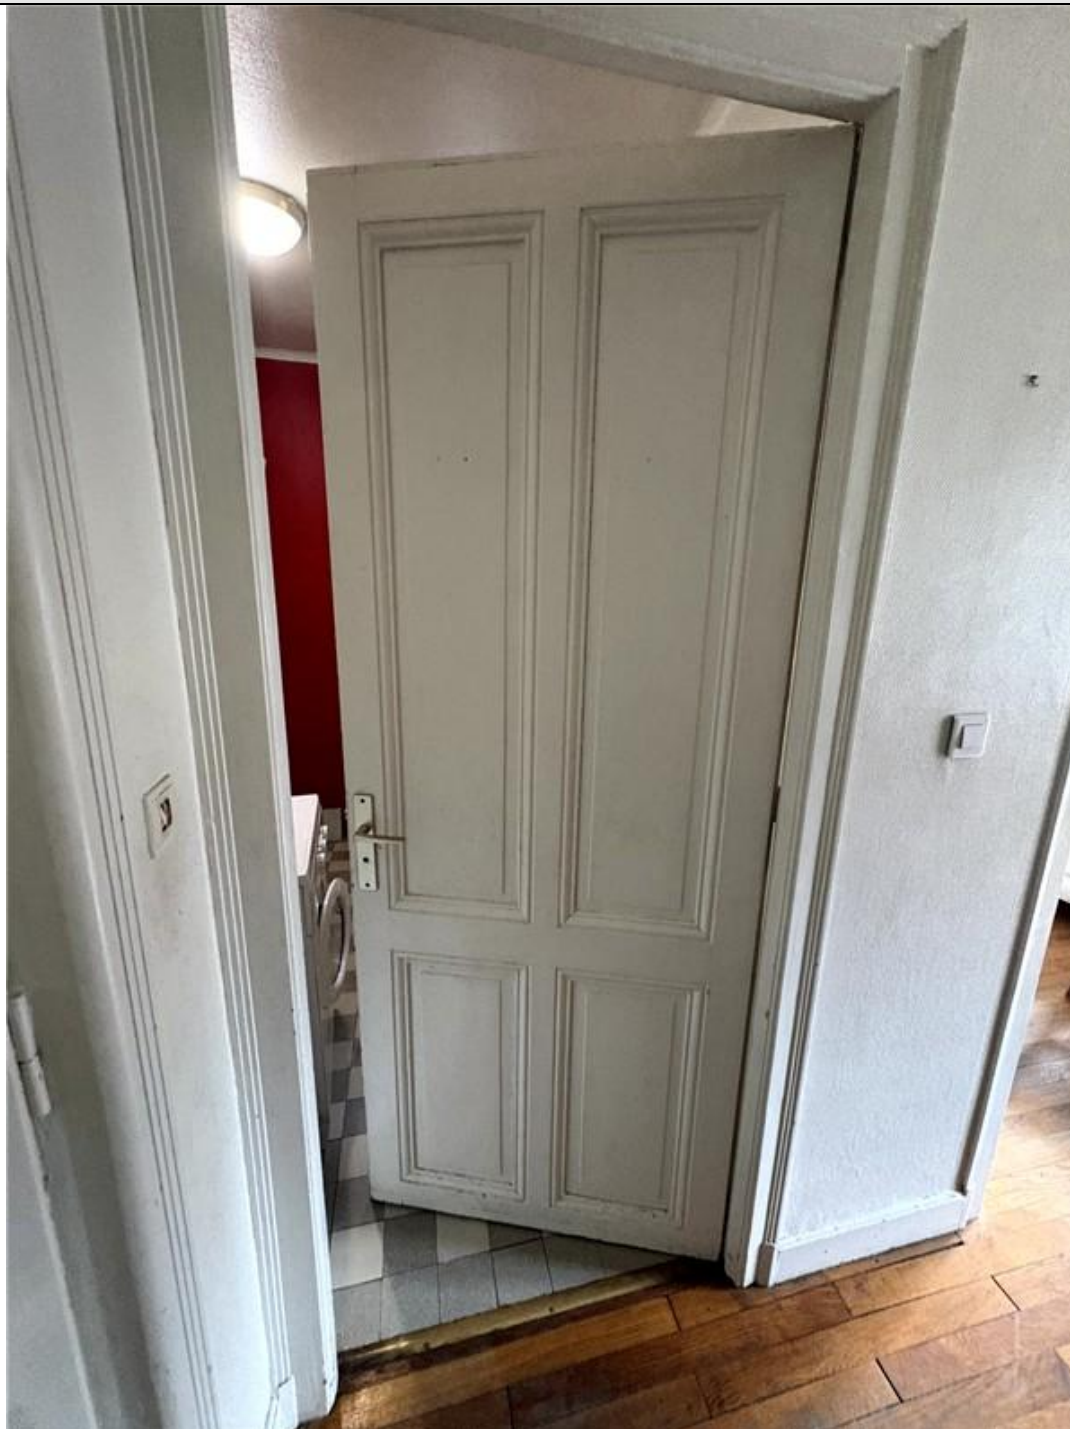
Ouvrant bois peint - Porte n°5 - Entrée n°1 - R+1 - Zone E

| Local : Entrée n°1 (1er) | | | | | | | | | | |
|---|---|---|---|---|---|---|---|---|---|---|
| 60 | E | Porte n°5<br>Ouvrant intérieur | Bois | Peinture | C | D | Fissures | 10,4 | 3 | |

| N° | Zone | Unité de diagnostic | Substrat | Revêtement apparent | Localisation | Etat de conservation | Nature de la dégradation | Résultats (mg/cm²) | Classement | Observations |
|---|---|---|---|---|---|---|---|---|---|---|
| 60 | E | Porte n°5 Ouvrant intérieur | Bois | Peinture | C | D | Fissures | 10,4 | 3 | |

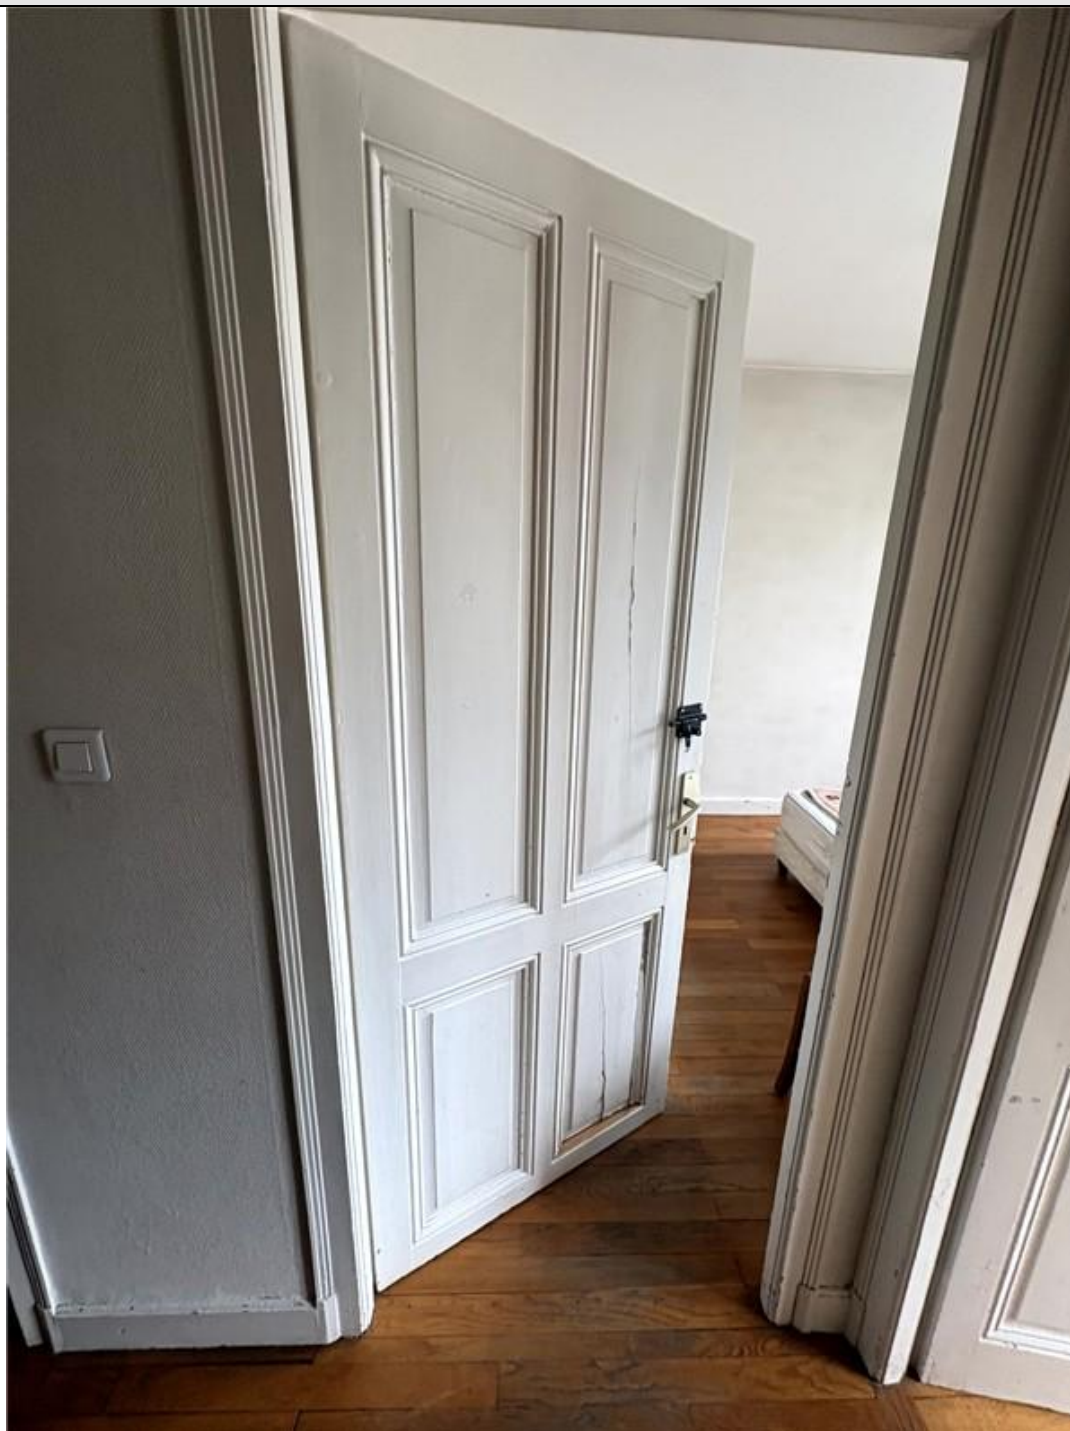
Ouvrant bois peint - Porte n°6 - Entrée n°1 - R+1 - Zone E

| N° | Zone | Unité de diagnostic | Substrat | Revêtement apparent | Localisation | Etat de conservation | Nature de la dégradation | Résultats (mg/cm²) | Classement | Observations | |
|---|---|---|---|---|---|---|---|---|---|---|--|
| 61 | E | Porte n°6 | Ouvrant intérieur | Bois | Peinture | C | D | Fissures | 7,97 | 3 | |

| N° | Zone | Unité de diagnostic | Substrat | Revêtement apparent | Localisation | Etat de conservation | Nature de la dégradation | Résultats (mg/cm²) | Classement | Observations |
|---|---|---|---|---|---|---|---|---|---|---|
| 61 | E | Porte n°6 Ouvrant intérieur | Bois | Peinture | C | D | Fissures | 7,97 | 3 | |

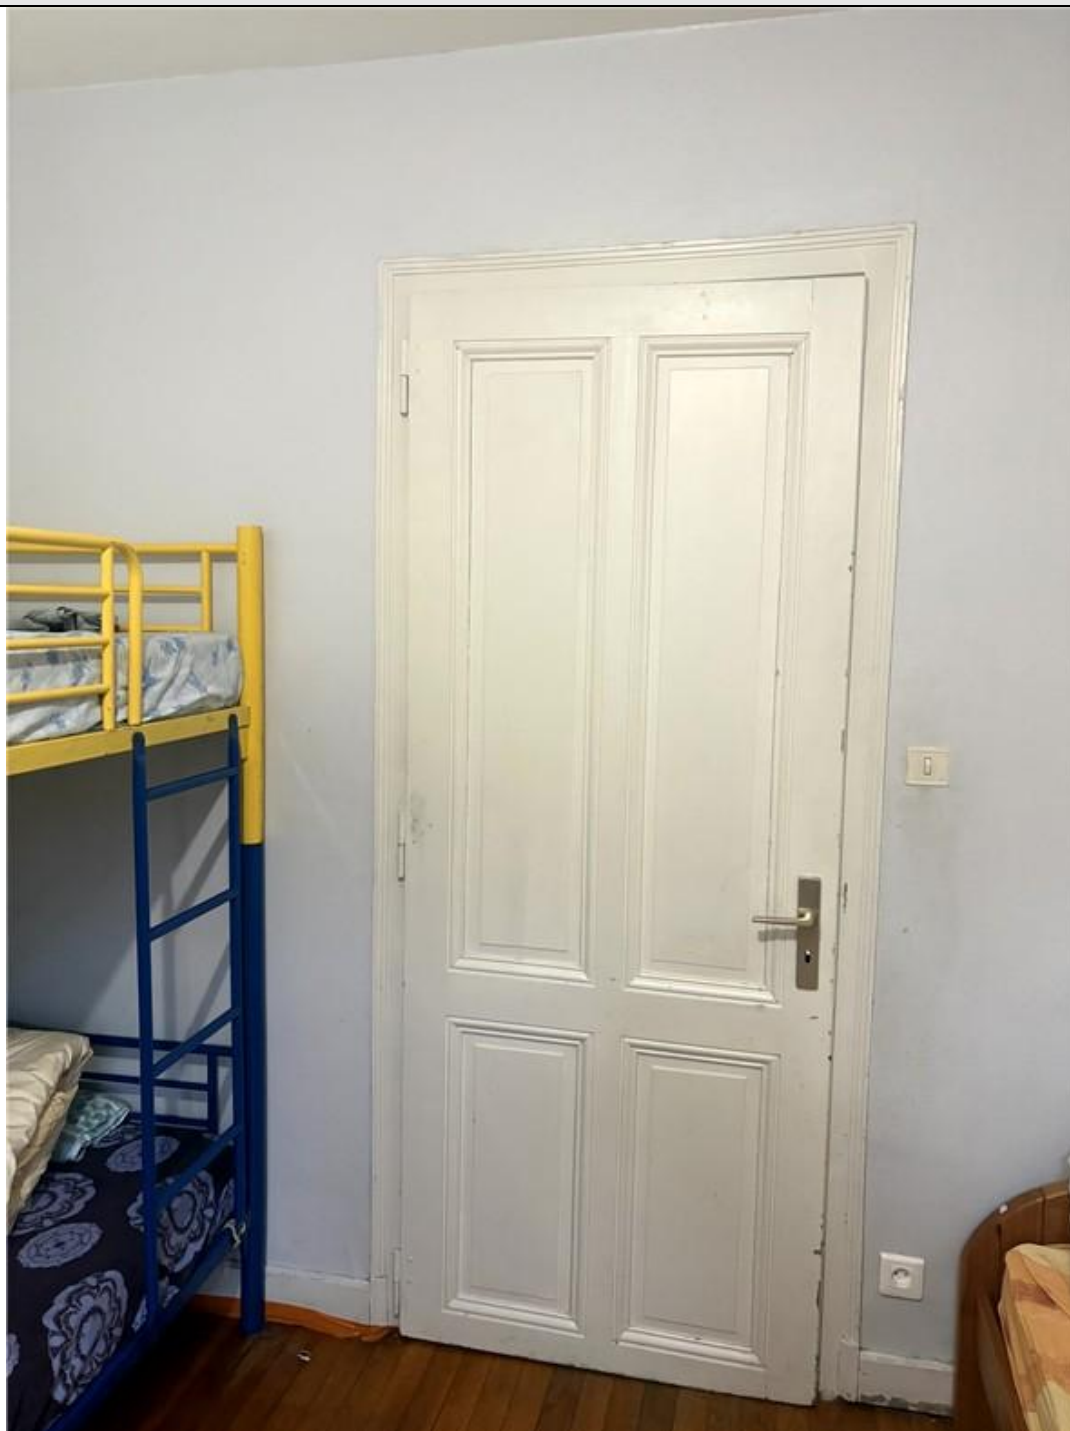
Ouvrant bois peint - Porte - Chambre n°1 - R+1 - Zone A

| N° | Zone | Unité de diagnostic | Substrat | Revêtement apparent | Localisation | Etat de conservation | Nature de la dégradation | Résultats (mg/cm²) | Classement | Observations |
|---|---|---|---|---|---|---|---|---|---|---|
| 87 | A | Porte<br>Ouvrant intérieur | Bois | Peinture | C | D | Fissures | 12,19 | 3 | |

| N° | Zone | Unité de diagnostic | Substrat | Revêtement apparent | Localisation | Etat de conservation | Nature de la dégradation | Résultats (mg/cm²) | Classement | Observations |
|---|---|---|---|---|---|---|---|---|---|---|
| 87 | A | Porte Ouvrant intérieur | Bois | Peinture | C | D | Fissures | 12,19 | 3 | |

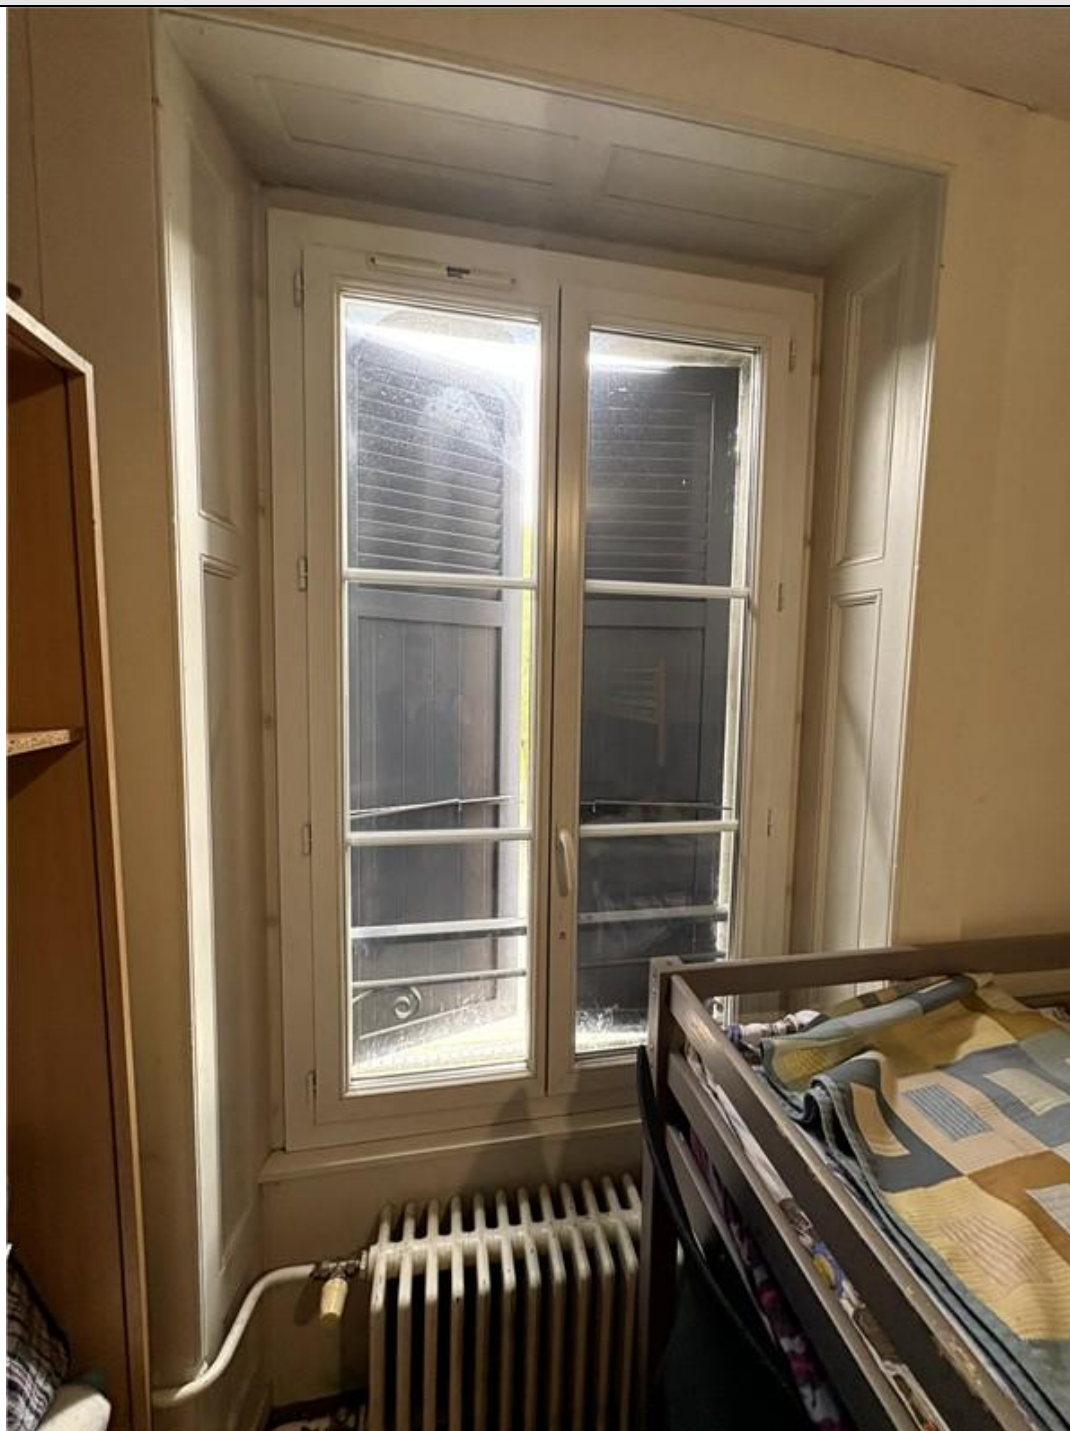
Embrasure bois peint - Fenêtre - Chambre n°1 - R+1 - Zone C

| N° | Zone | Unité de diagnostic | Substrat | Revêtement apparent | Localisation | Etat de conservation | Nature de la dégradation | Résultats (mg/cm²) | Classement | Observations |
|---|---|---|---|---|---|---|---|---|---|---|
| 88 | C | Fenêtre<br>Embrasure | Bois | Peinture | C | D | Fissures | 8,81 | 3 | |

| N° | Zone | Unité de diagnostic | Substrat | Revêtement apparent | Localisation | Etat de conservation | Nature de la dégradation | Résultats (mg/cm²) | Classement | Observations |
|---|---|---|---|---|---|---|---|---|---|---|
| 88 | C | Fenêtre Embrasure | Bois | Peinture | C | D | Fissures | 8,81 | 3 | |

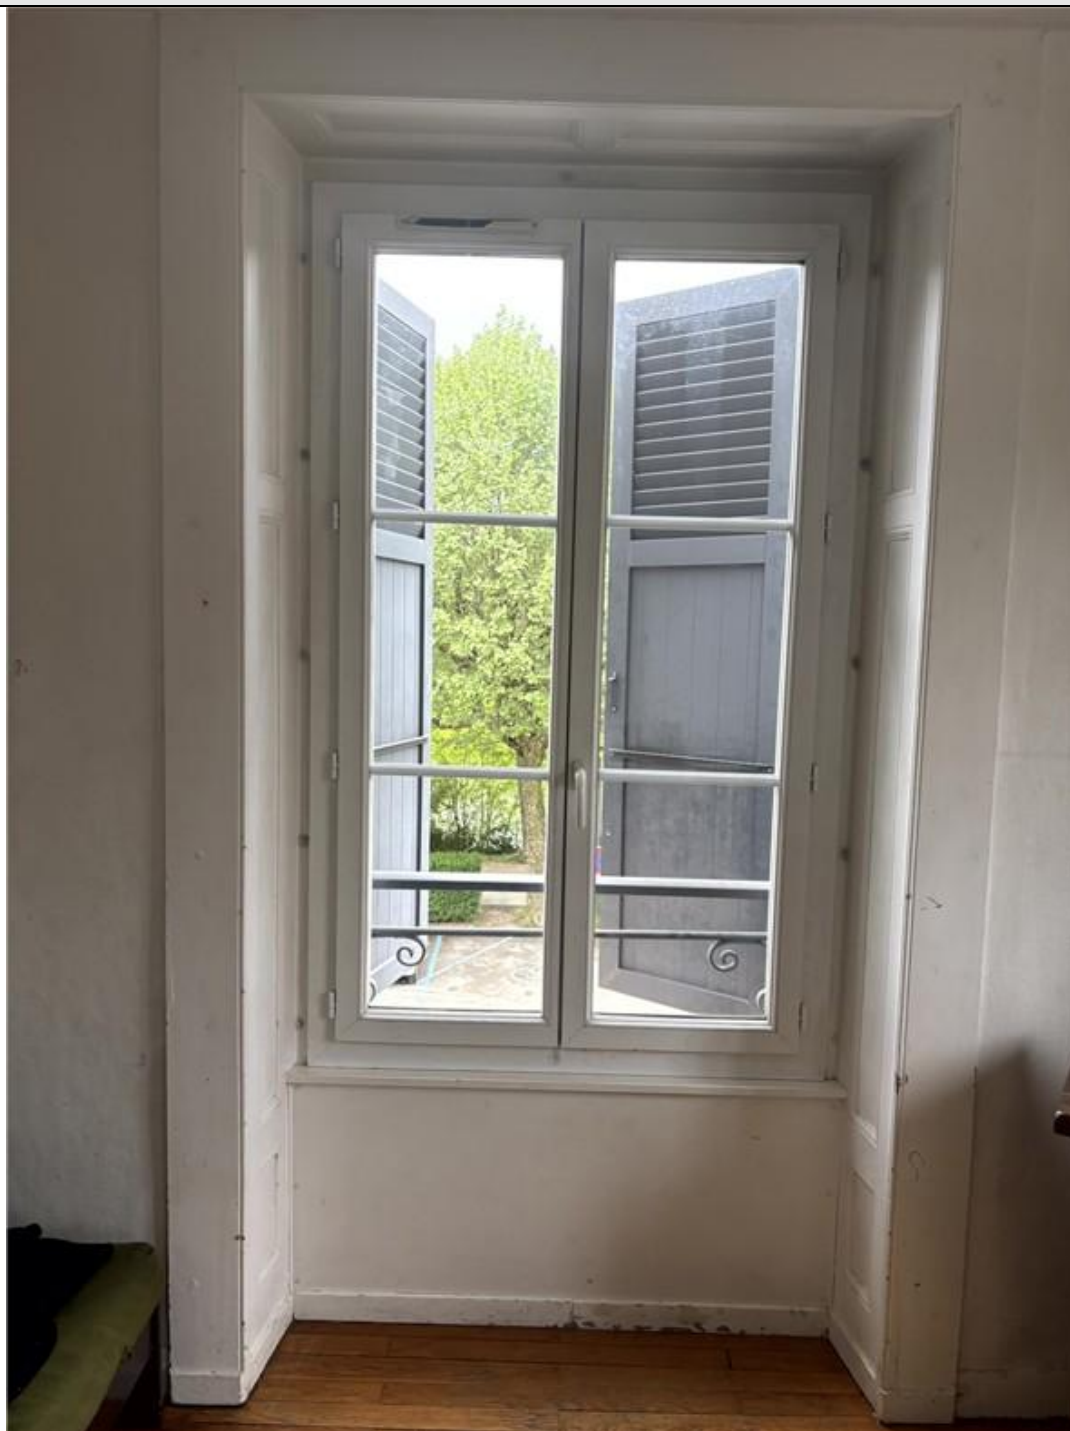
**Embrasure bois peint - Fenêtre n°1 - Séjour n°1 - R+1 - Zone B**

| N° | Zone | Unité de diagnostic | Substrat | Revêtement apparent | Localisation | Etat de conservation | Nature de la dégradation | Résultats (mg/cm²) | Classement | Observations |
|---|---|---|---|---|---|---|---|---|---|---|
| 128 | B | Fenêtre n°1 Embrasure | Bois | Peinture | C | D | Fissures | 8,17 | 3 | |

| N° | Zone | Unité de diagnostic | Substrat | Revêtement apparent | Localisation | Etat de conservation | Nature de la dégradation | Résultats (mg/cm²) | Classement | Observations |
|---|---|---|---|---|---|---|---|---|---|---|
| 128 | B | Fenêtre n°1 Embrasure | Bois | Peinture | C | D | Fissures | 8,17 | 3 | |

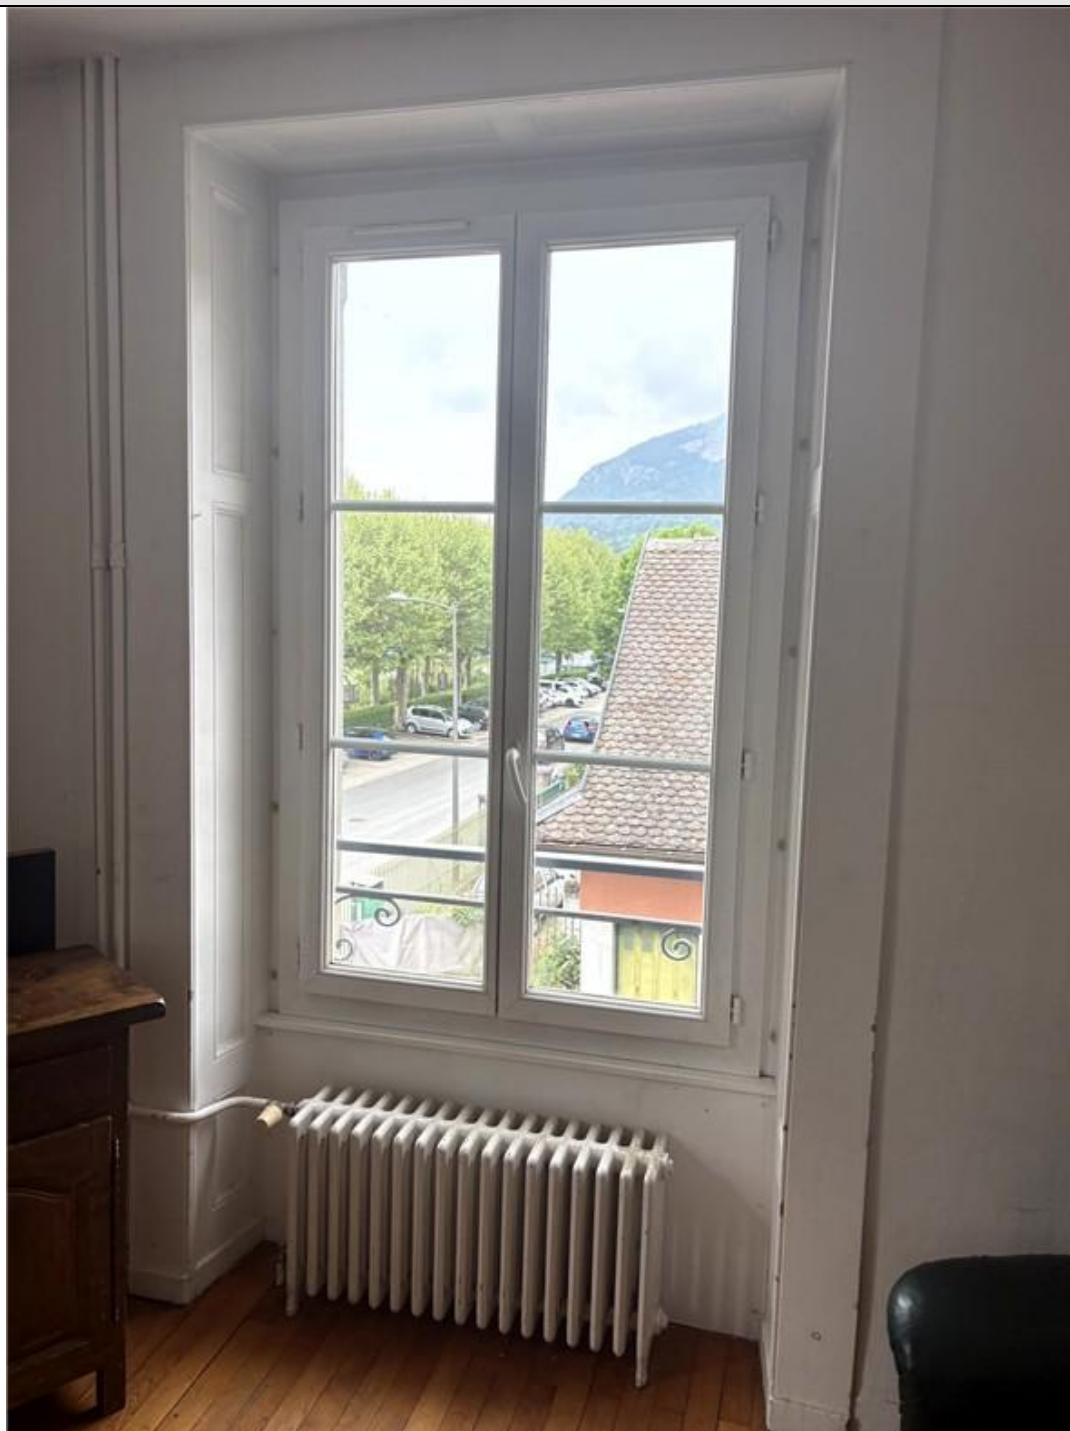
Embrasure bois peint - Fenêtre n°2 - Séjour n°1 - R+1 - Zone C

| N° | Zone | Unité de diagnostic | Substrat | Revêtement apparent | Localisation | Etat de conservation | Nature de la dégradation | Résultats (mg/cm²) | Classement | Observations | |
|---|---|---|---|---|---|---|---|---|---|---|---|
| 129 | C | Fenêtre n°2 Embrasure | Bois | Peinture | C | D | Fissures | 10,05 | 3 | | |

| N° | Zone | Unité de diagnostic | Substrat | Revêtement apparent | Localisation | Etat de conservation | Nature de la dégradation | Résultats (mg/cm²) | Classement | Observations |
|---|---|---|---|---|---|---|---|---|---|---|
| 129 | C | Fenêtre n°2 Embrasure | Bois | Peinture | C | D | Fissures | 10,05 | 3 | |

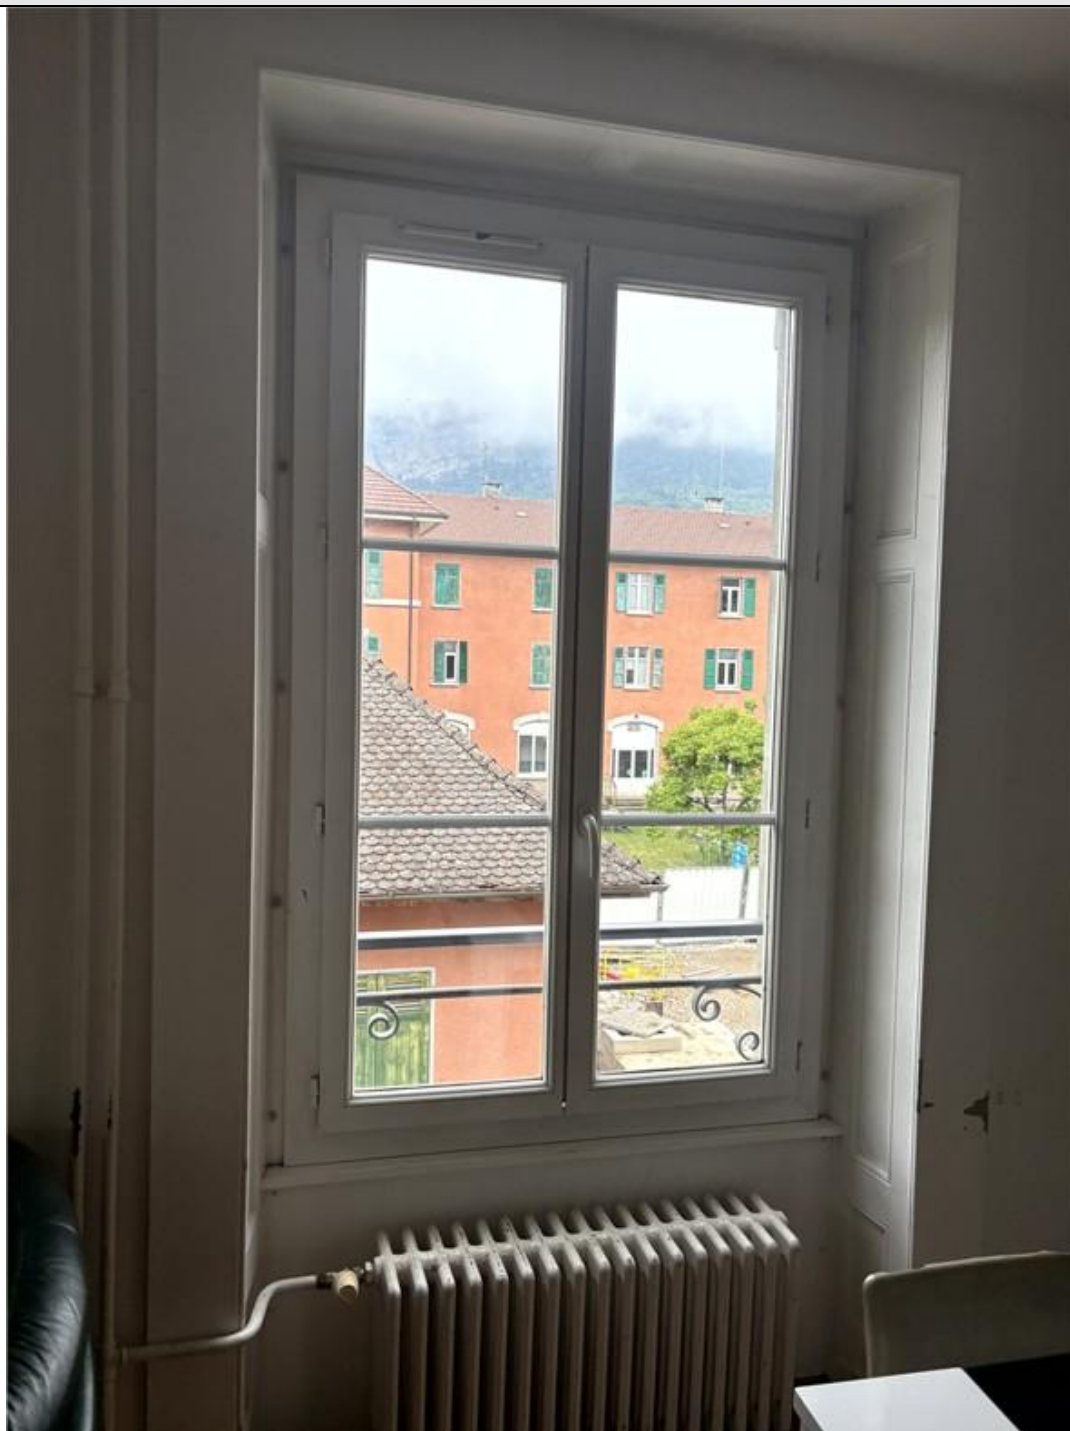
Embrasure bois peint - Fenêtre n°3 - Séjour n°1 - R+1 - Zone C

| N° | Zone | Unité de diagnostic | Substrat | Revêtement apparent | Localisation | Etat de conservation | Nature de la dégradation | Résultats (mg/cm²) | Classement | Observations | |
|---|---|---|---|---|---|---|---|---|---|---|---|
| 130 | C | Fenêtre n°3 Embrasure | Bois | Peinture | C | D | Fissures | 11,23 | 3 | | |

| N° | Zone | Unité de diagnostic | Substrat | Revêtement apparent | Localisation | Etat de conservation | Nature de la dégradation | Résultats (mg/cm²) | Classement | Observations |
|---|---|---|---|---|---|---|---|---|---|---|
| 130 | C | Fenêtre n°3 Embrasure | Bois | Peinture | C | D | Fissures | 11,23 | 3 | |

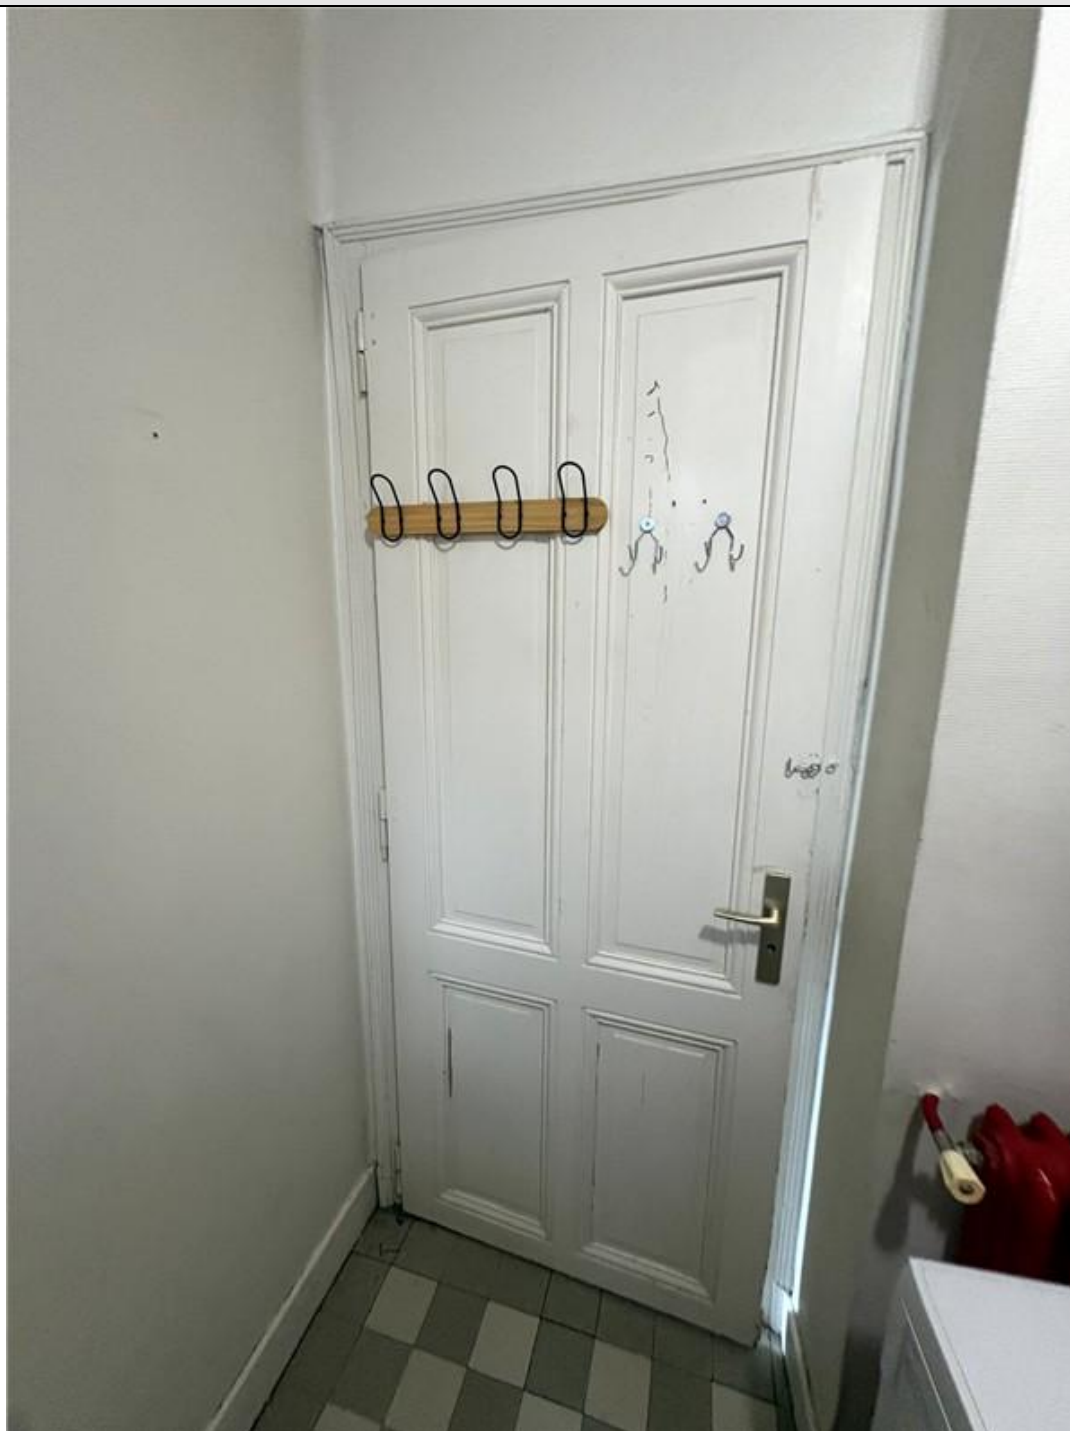
Ouvrant bois peint - Porte - SDB n°1 - R+1 - Zone A

| Local : Salle de Bains n°1 (1er) | | | | | | | | | | |
|---|---|---|---|---|---|---|---|---|---|---|
| 180 | A | Porte Ouvrant intérieur | Bois | Peinture | C | D | Fissures | 16,08 | 3 | |

| N° | Zone | Unité de diagnostic | Substrat | Revêtement apparent | Localisation | Etat de conservation | Nature de la dégradation | Résultats (mg/cm²) | Classement | Observations |
|---|---|---|---|---|---|---|---|---|---|---|
| 180 | A | Porte Ouvrant intérieur | Bois | Peinture | C | D | Fissures | 16,08 | 3 | |

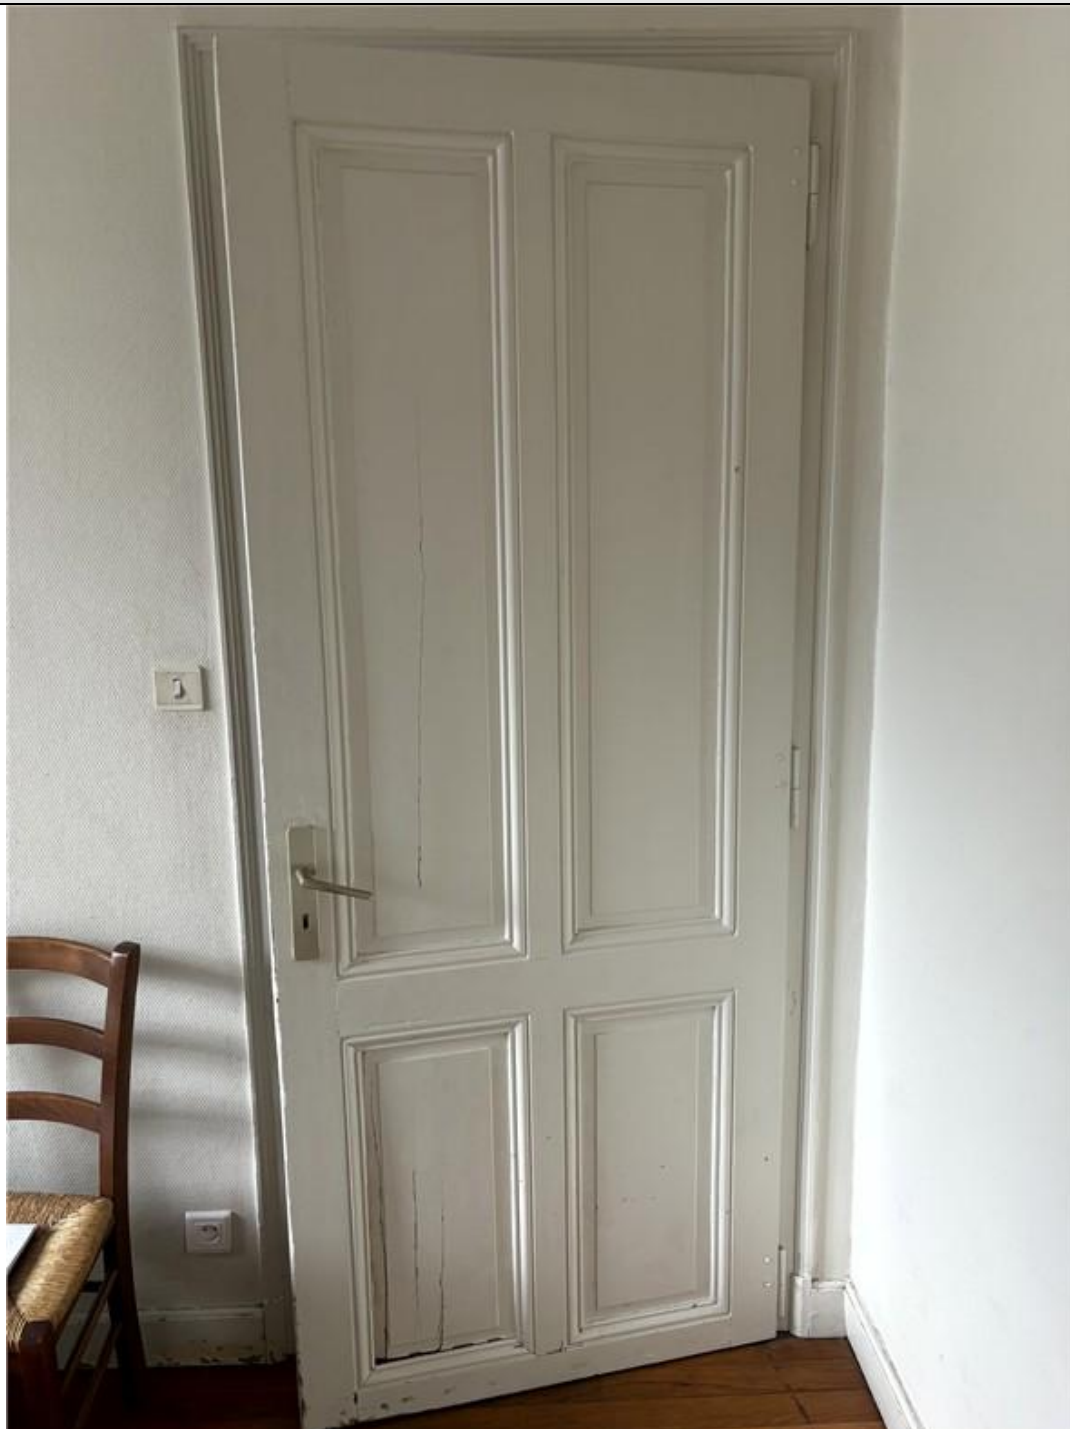
Ouvrant bois peint - Porte - Chambre n°2 - R+1 - Zone A

| Local : Chambre n°2 (1er) | | | | | | | | | | |
|---|---|---|---|---|---|---|---|---|---|---|
| 206 | A | Porte Ouvrant intérieur | Bois | Peinture | C | D | Fissures | 11,25 | 3 | |

| N° | Zone | Unité de diagnostic | Substrat | Revêtement apparent | Localisation | Etat de conservation | Nature de la dégradation | Résultats (mg/cm²) | Classement | Observations |
|---|---|---|---|---|---|---|---|---|---|---|
| 206 | A | Porte Ouvrant intérieur | Bois | Peinture | C | D | Fissures | 11,25 | 3 | |

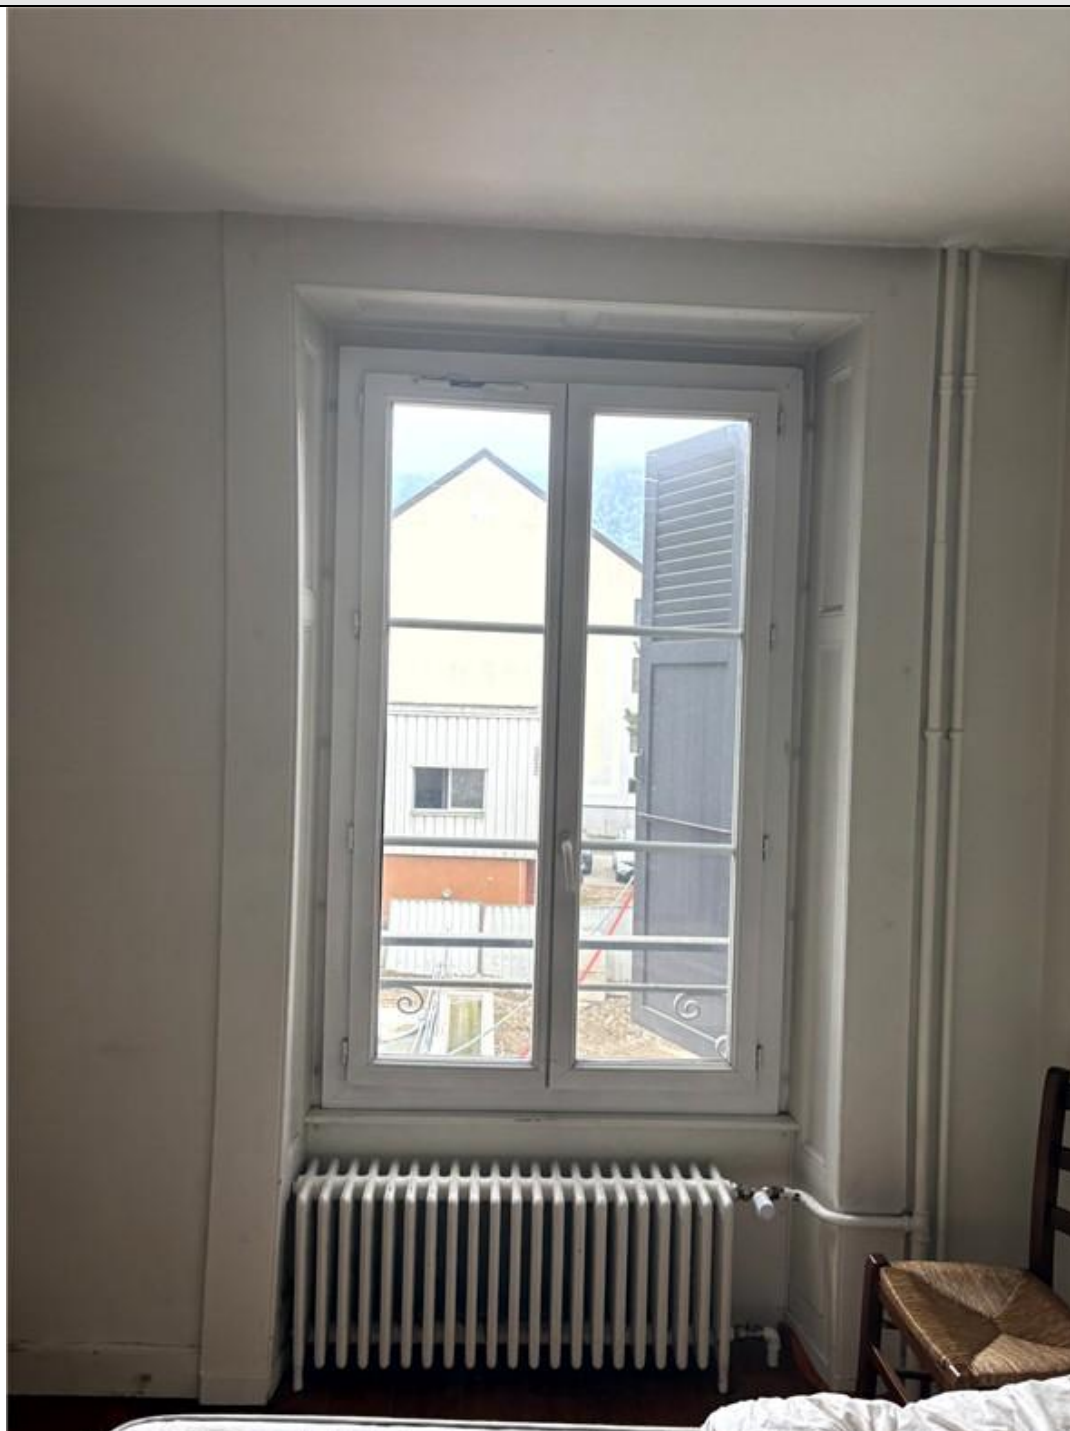
Embrasure bois peint - Fenêtre - Chambre n°2 - R+1 - Zone D

| N° | Zone | Unité de diagnostic | Substrat | Revêtement apparent | Localisation | Etat de conservation | Nature de la dégradation | Résultats (mg/cm²) | Classement | Observations | |
|---|---|---|---|---|---|---|---|---|---|---|---|
| 207 | D | Fenêtre Embrasure | Bois | Peinture | C | D | Fissures | 8,46 | 3 | | |

| N° | Zone | Unité de diagnostic | | Substrat | Revêtement apparent | Localisation | Etat de conservation | Nature de la dégradation | Résultats (mg/cm²) | Classement | Observations |
|---|---|---|---|---|---|---|---|---|---|---|---|
| 207 | D | Fenêtre | Embrasure | Bois | Peinture | C | D | Fissures | 8,46 | 3 | |

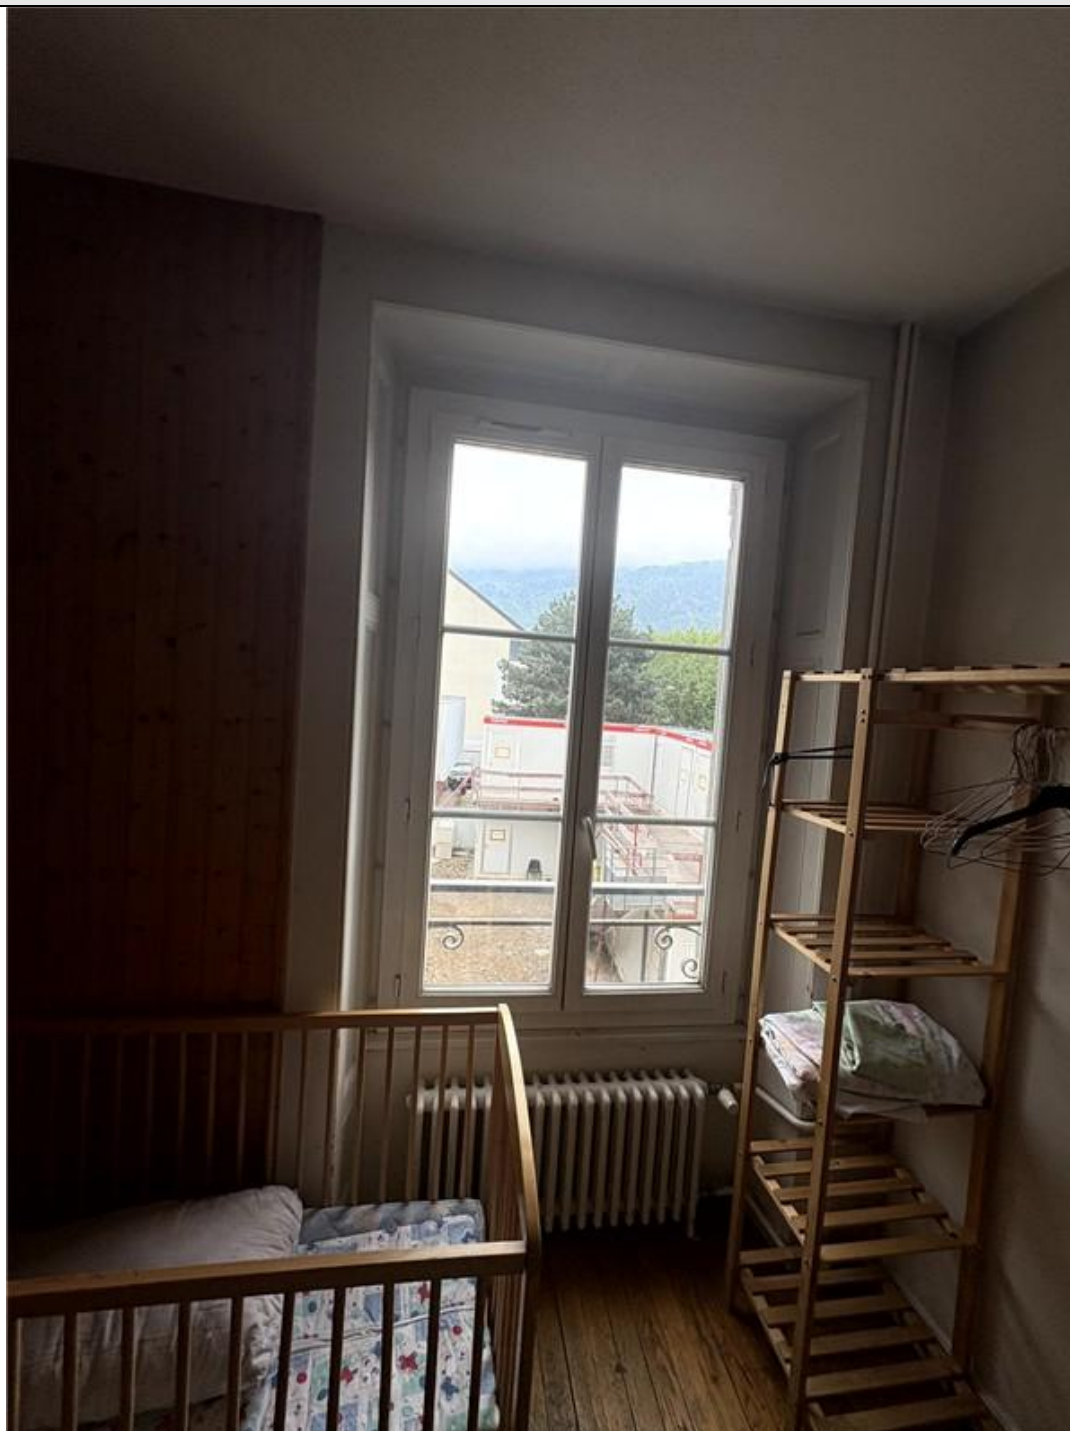
Embrasure bois peint - Fenêtre - Chambre n°3 - R+1 - Zone C

| N° | Zone | Unité de diagnostic | Substrat | Revêtement apparent | Localisation | Etat de conservation | Nature de la dégradation | Résultats (mg/cm²) | Classement | Observations | | | | |
|---|---|---|---|---|---|---|---|---|---|---|---|--|---|--|
| 236 | C | Fenêtre Embrasure | Bois | Peinture | C | D | Fissures | 9,11 | 3 | | | | | |

| N° | Zone | Unité de diagnostic | | Substrat | Revêtement apparent | Localisation | Etat de conservation | Nature de la dégradation | Résultats (mg/cm²) | Classement | Observations |
|---|---|---|---|---|---|---|---|---|---|---|---|
| 236 | C | Fenêtre | Embrasure | Bois | Peinture | C | D | Fissures | 9,11 | 3 | |

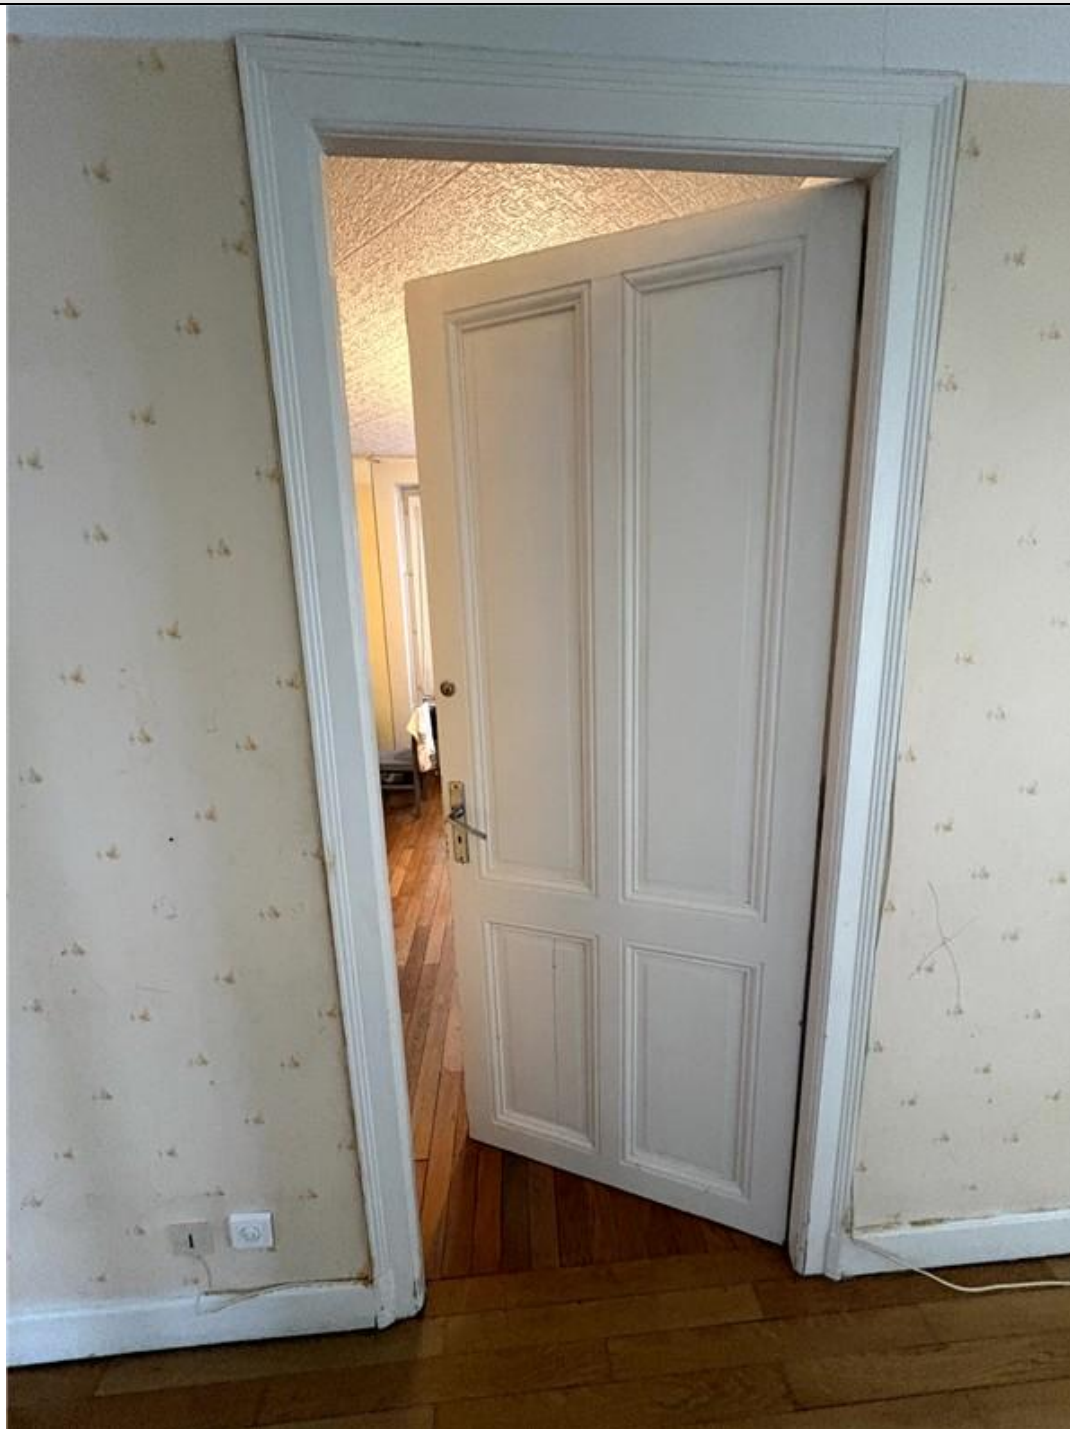
Ouvrant bois peint - Porte n°2 - Entrée n°2 - R+2 - Zone C

| N° | Zone | Unité de diagnostic | Substrat | Revêtement apparent | Localisation | Etat de conservation | Nature de la dégradation | Résultats (mg/cm²) | Classement | Observations |
|---|---|---|---|---|---|---|---|---|---|---|
| 292 | C | Porte n°2 Ouvrant intérieur | Bois | Peinture | C | D | Fissures | 11,8 | 3 | |

| N° | Zone | Unité de diagnostic | | Substrat | Revêtement apparent | Localisation | Etat de conservation | Nature de la dégradation | Résultats (mg/cm²) | Classement | Observations |
|---|---|---|---|---|---|---|---|---|---|---|---|
| 292 | C | Porte n°2 | Ouvrant intérieur | Bois | Peinture | C | D | Fissures | 11,8 | 3 | |
