## CONSTAT DE RISQUE D'EXPOSITION AU PLOMB EN PARTIES PRIVATIVES

**AUTRES DOCUMENTS – PHOTOS DES ELEMENTS POSITIFS**

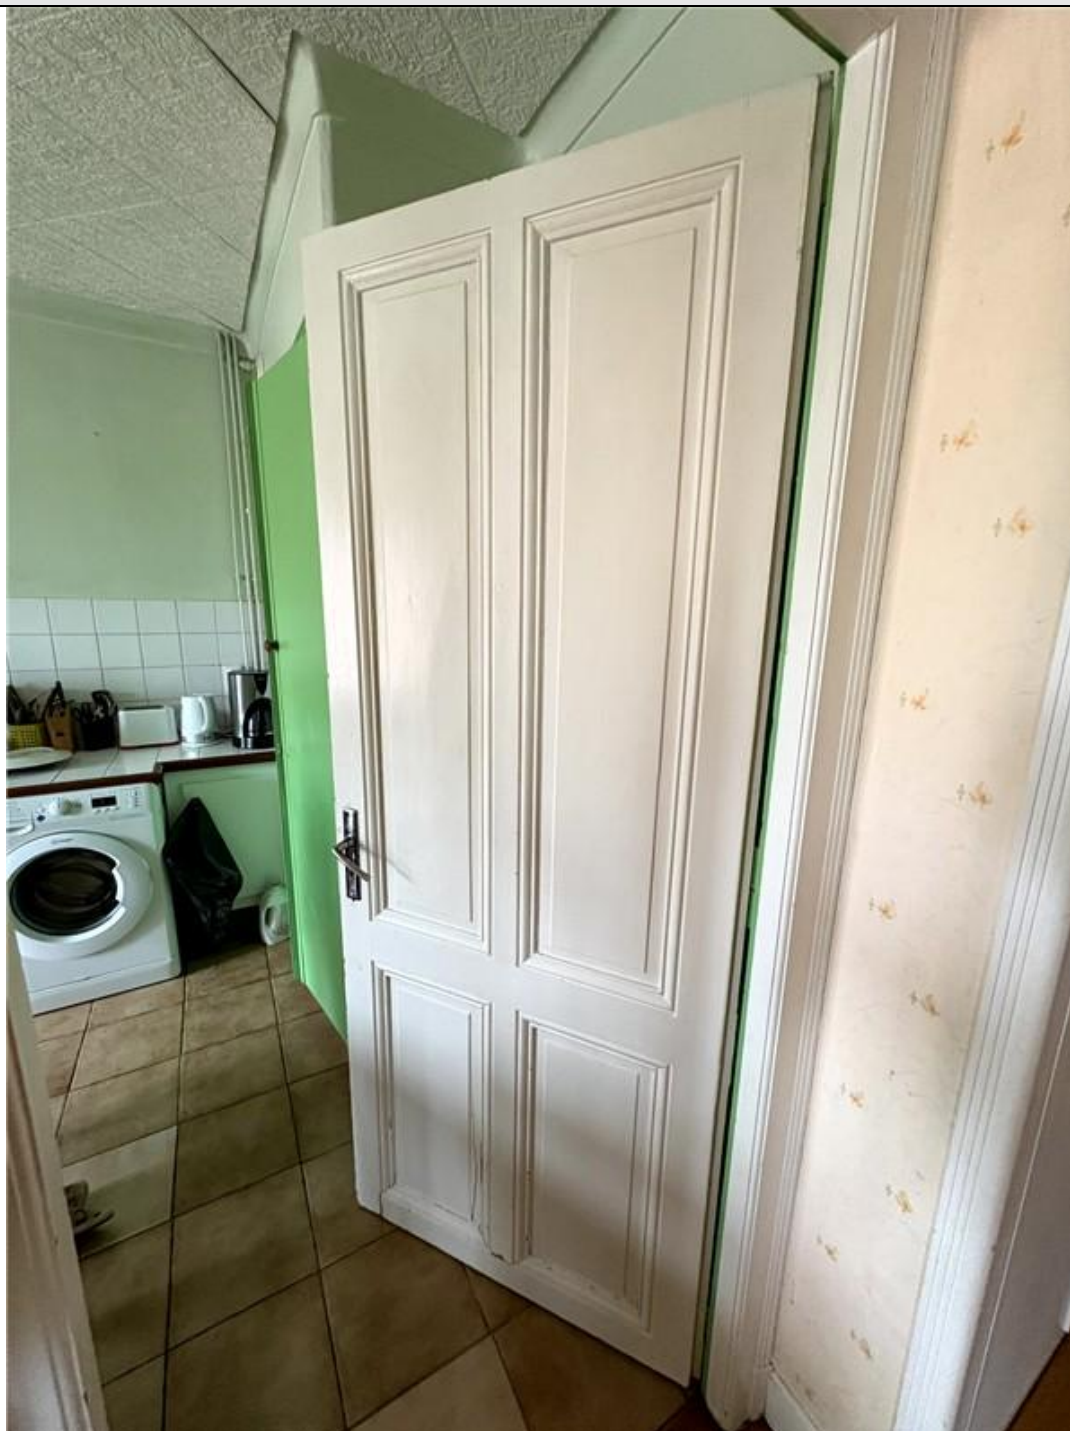
Ouvrant bois peint - Porte n°4 - Entrée n°2 - R+2 - Zone E

| N° | Zone | Unité de diagnostic | Substrat | Revêtement apparent | Localisation | Etat de conservation | Nature de la dégradation | Résultats (mg/cm²) | Classement | Observations |
|---|---|---|---|---|---|---|---|---|---|---|
| 293 | E | Porte n°4 Ouvrant intérieur | Bois | Peinture | C | D | Fissures | 10,45 | 3 | |

| N° | Zone | Unité de diagnostic | | Substrat | Revêtement apparent | Localisation | Etat de conservation | Nature de la dégradation | Résultats (mg/cm²) | Classement | Observations |
|---|---|---|---|---|---|---|---|---|---|---|---|
| 293 | E | Porte n°4 | Ouvrant intérieur | Bois | Peinture | C | D | Fissures | 10,45 | 3 | |

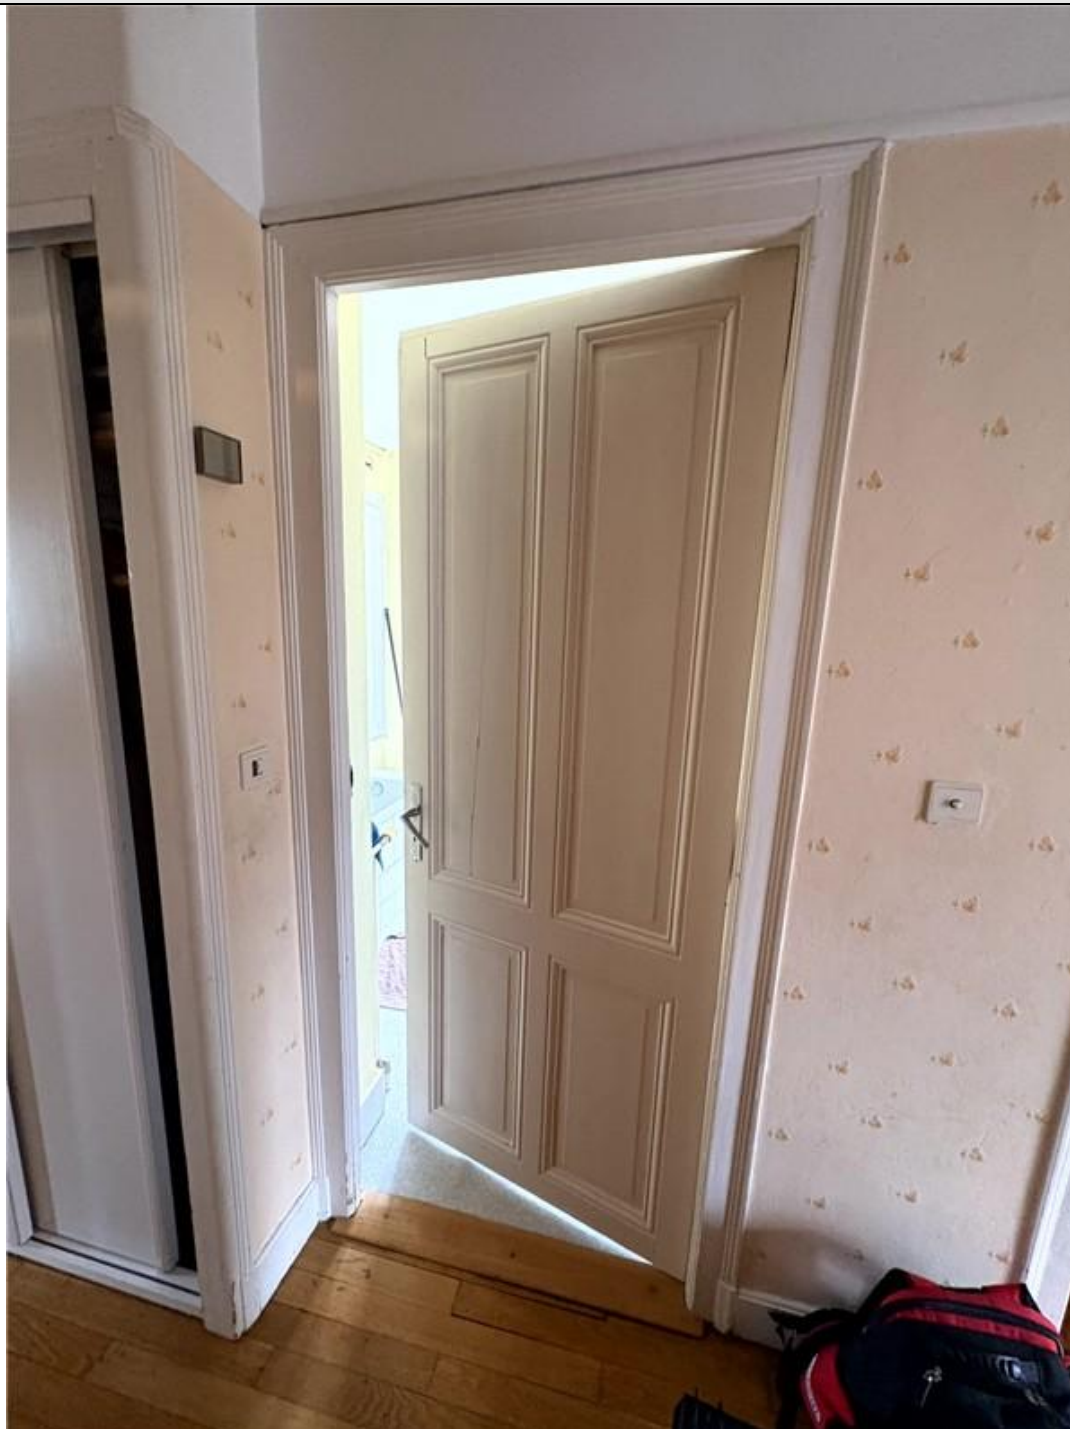
Ouvrant bois peint - Porte n°5 - Entrée n°2 - R+2 - Zone E

| N° | Zone | Unité de diagnostic | Substrat | Revêtement apparent | Localisation | Etat de conservation | Nature de la dégradation | Résultats (mg/cm²) | Classement | Observations |
|---|---|---|---|---|---|---|---|---|---|---|
| 294 | E | Porte n°5 Ouvrant intérieur | Bois | Peinture | C | D | Fissures | 12,66 | 3 | |

| N° | Zone | Unité de diagnostic | | Substrat | Revêtement apparent | Localisation | Etat de conservation | Nature de la dégradation | Résultats (mg/cm²) | Classement | Observations |
|---|---|---|---|---|---|---|---|---|---|---|---|
| 294 | E | Porte n°5 | Ouvrant intérieur | Bois | Peinture | C | D | Fissures | 12,66 | 3 | |

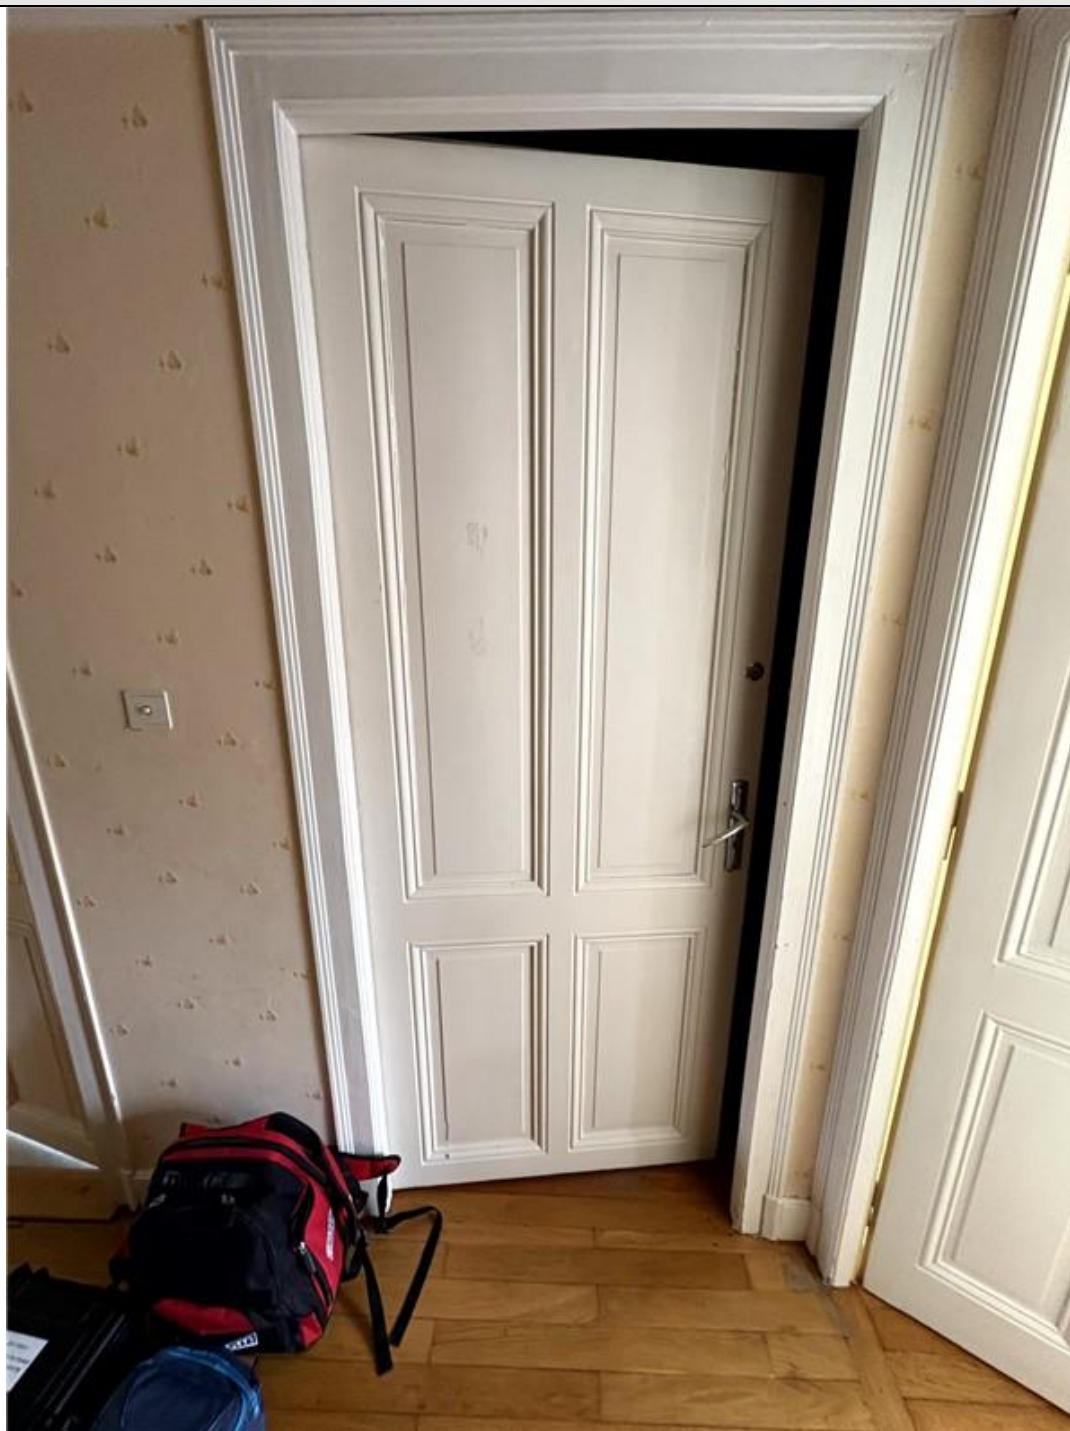
Ouvrant bois peint - Porte n°6 - Entrée n°2 - R+2 - Zone E

| N° | Zone | Unité de diagnostic | Substrat | Revêtement apparent | Localisation | Etat de conservation | Nature de la dégradation | Résultats (mg/cm²) | Classement | Observations |
|---|---|---|---|---|---|---|---|---|---|---|
| 295 | E | Porte n°6 Ouvrant intérieur | Bois | Peinture | C | D | Fissures | 12,52 | 3 | |

| N° | Zone | Unité de diagnostic | | Substrat | Revêtement apparent | Localisation | Etat de conservation | Nature de la dégradation | Résultats (mg/cm²) | Classement | Observations |
|---|---|---|---|---|---|---|---|---|---|---|---|
| 295 | E | Porte n°6 | Ouvrant intérieur | Bois | Peinture | C | D | Fissures | 12,52 | 3 | |

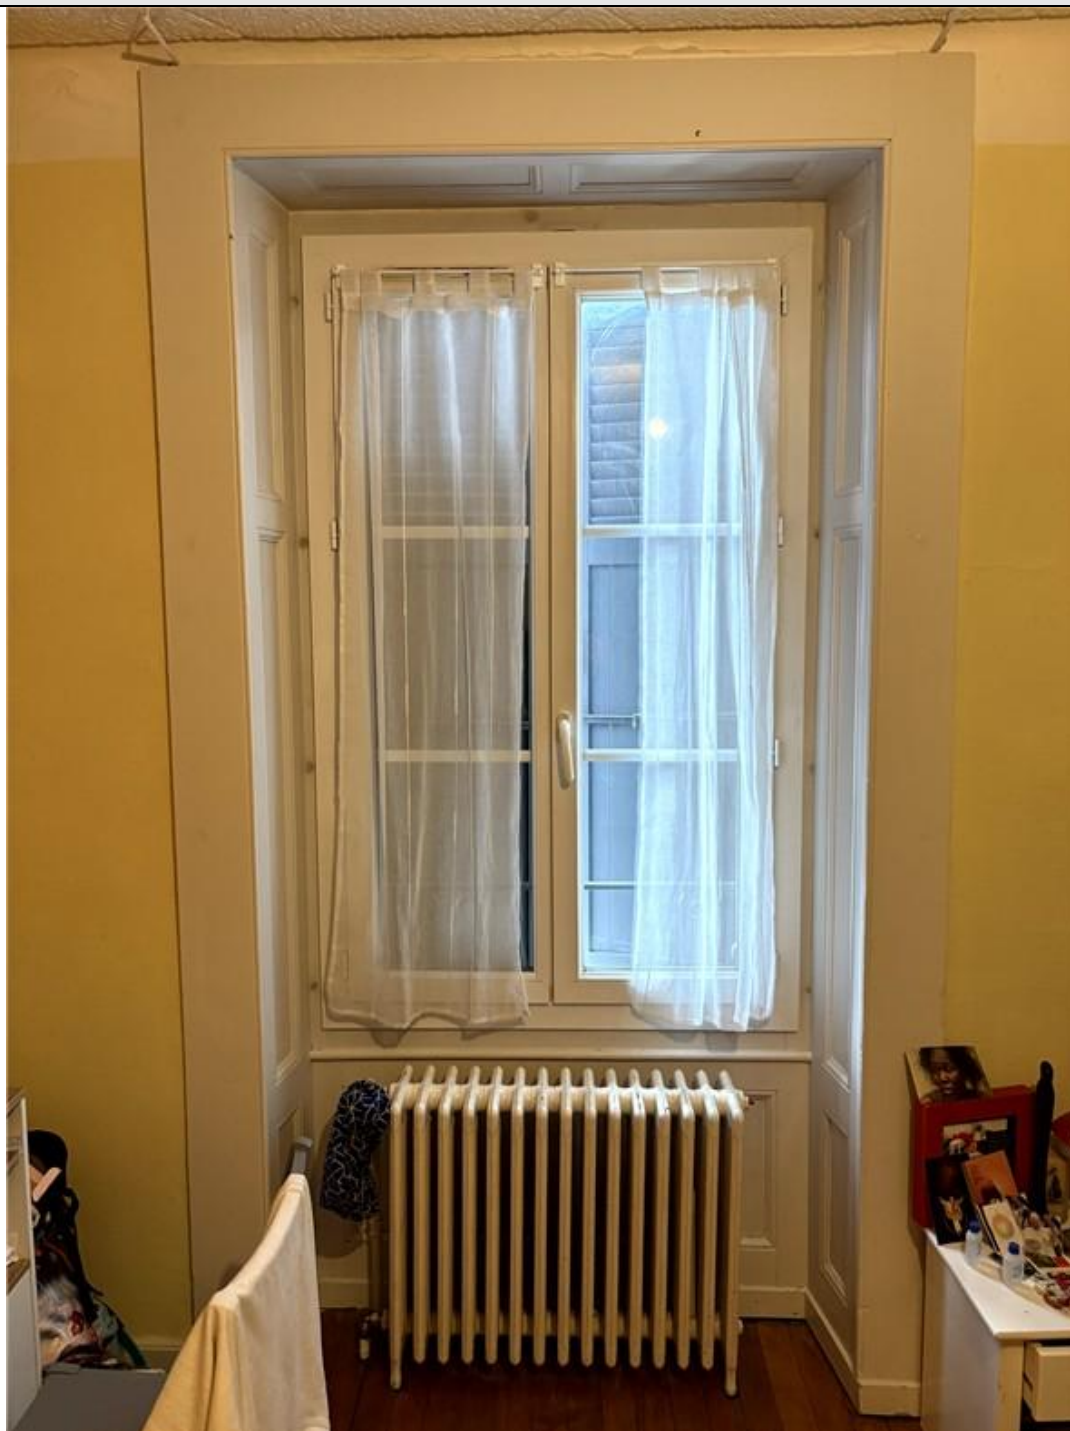
Embrasure + allège bois peint - Fenêtre - Chambre n°4 - R+2 - Zone C

| N° | Zone | Unité de diagnostic | Substrat | Revêtement apparent | Localisation | Etat de conservation | Nature de la dégradation | Résultats (mg/cm²) | Classement | Observations |
|---|---|---|---|---|---|---|---|---|---|---|
| 317 | C | Fenêtre Allège | Bois | Peinture | C | D | Fissures | 6,47 | 3 | |
| 318 | C | Fenêtre Embrasure | Bois | Peinture | C | D | Fissures | 5,3 | 3 | |

| N° | Zone | Unité de diagnostic | | Substrat | Revêtement apparent | Localisation | Etat de conservation | Nature de la dégradation | Résultats (mg/cm²) | Classement | Observations |
|---|---|---|---|---|---|---|---|---|---|---|---|
| 317 | C | Fenêtre | Allège | Bois | Peinture | C | D | Fissures | 6,47 | 3 | |
| 318 | C | Fenêtre | Embrasure | Bois | Peinture | C | D | Fissures | 5,3 | 3 | |

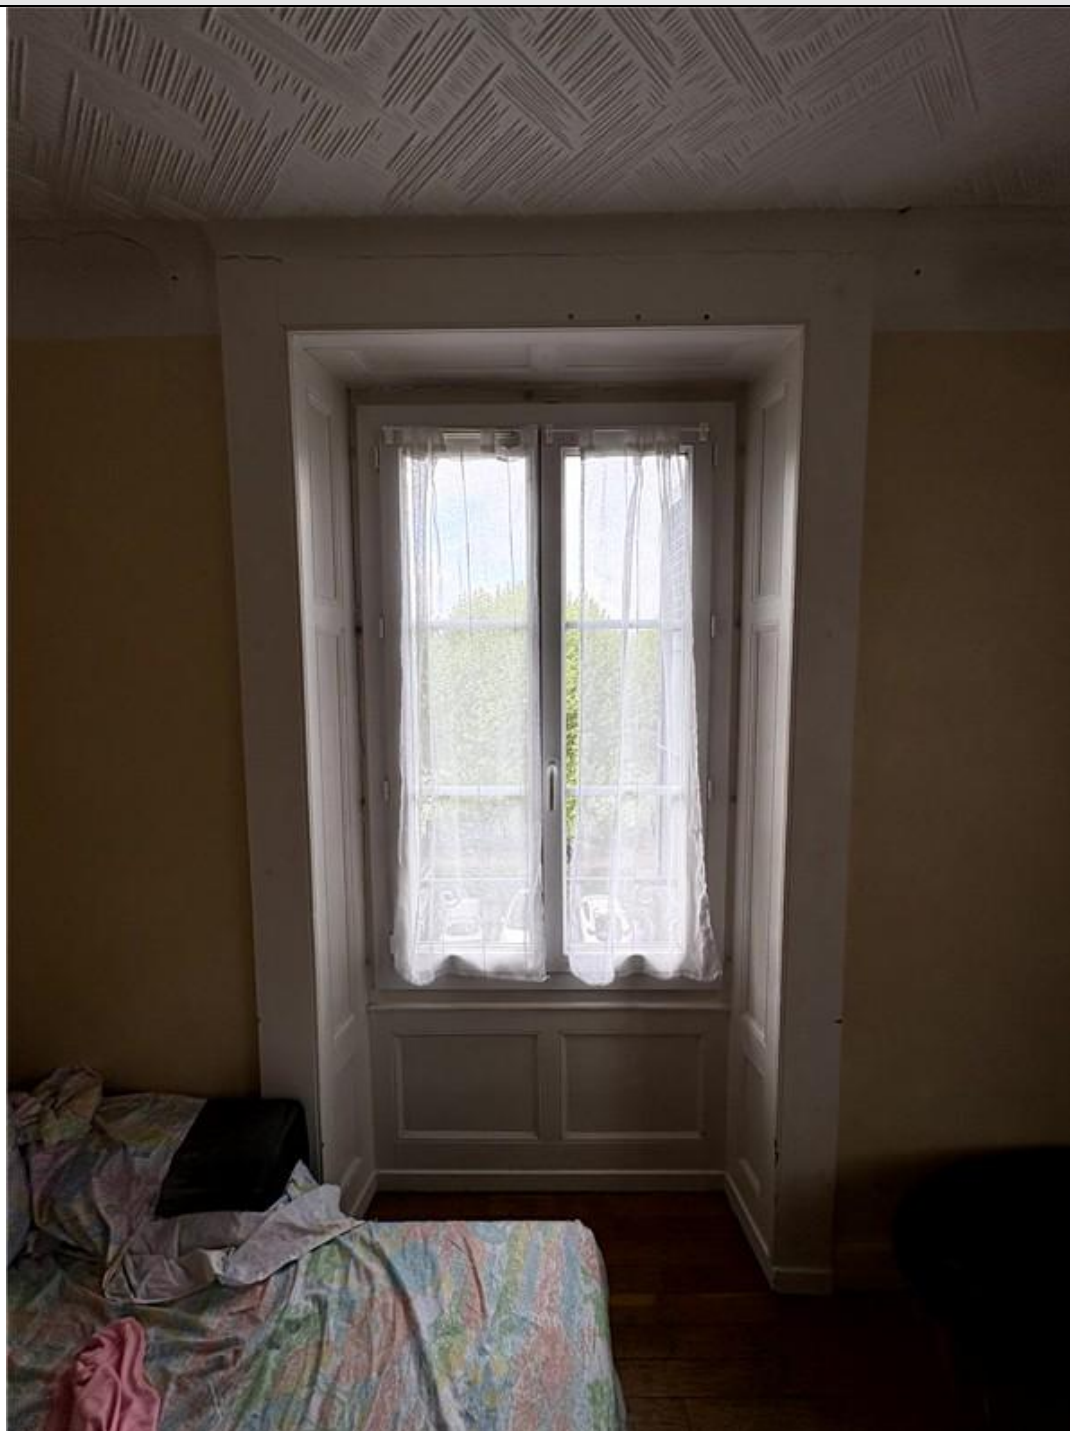
**Embrasure + allège bois peint - Fenêtre n°1 - Séjour n°2 - R+2 - Zone B**

| N° | Zone | Unité de diagnostic | Substrat | Revêtement apparent | Localisation | Etat de conservation | Nature de la dégradation | Résultats (mg/cm²) | Classement | Observations |
|---|---|---|---|---|---|---|---|---|---|---|
| 341 | B | Fenêtre n°1 Allège | Bois | Peinture | C | D | Fissures | 11,2 | 3 | |
| 342 | B | Fenêtre n°1 Embrasure | Bois | Peinture | C | D | Fissures | 11,8 | 3 | |

| N° | Zone | Unité de diagnostic | | Substrat | Revêtement apparent | Localisation | Etat de conservation | Nature de la dégradation | Résultats (mg/cm²) | Classement | Observations |
|---|---|---|---|---|---|---|---|---|---|---|---|
| 341 | B | Fenêtre n°1 | Allège | Bois | Peinture | C | D | Fissures | 11,2 | 3 | |
| 342 | B | Fenêtre n°1 | Embrasure | Bois | Peinture | C | D | Fissures | 11,8 | 3 | |

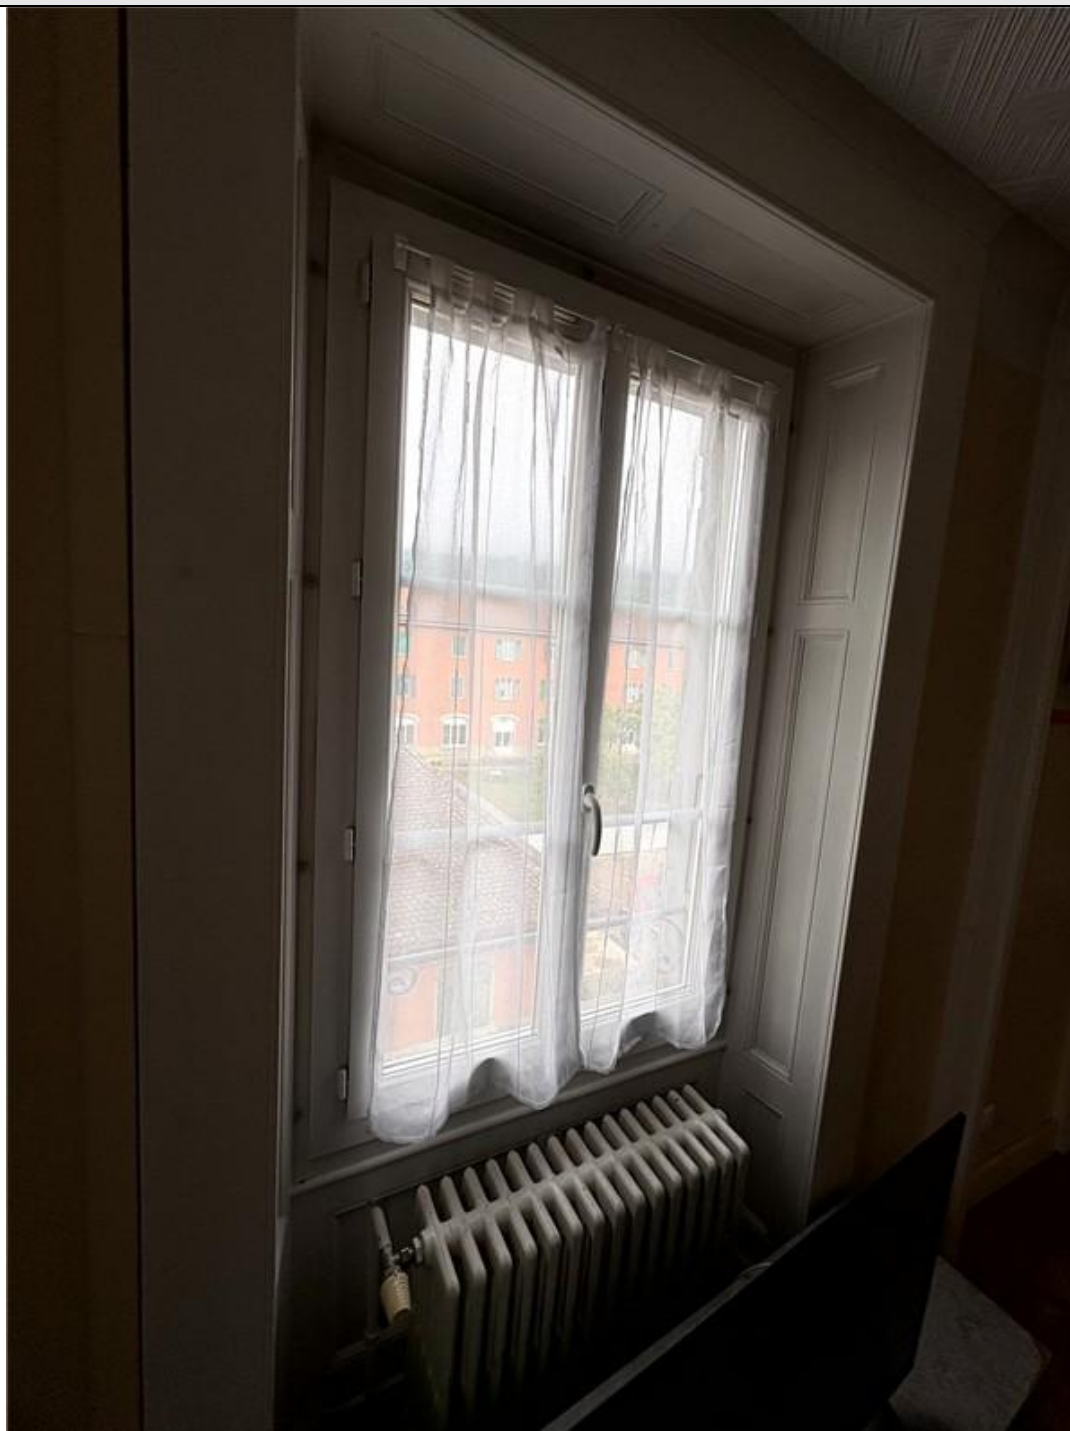
Embrasure + allège bois peint - Fenêtre n°2 - Séjour n°2 - R+2 - Zone C

| N° | Zone | Unité de diagnostic | Substrat | Revêtement apparent | Localisation | Etat de conservation | Nature de la dégradation | Résultats (mg/cm²) | Classement | Observations |
|---|---|---|---|---|---|---|---|---|---|---|
| 344 | C | Fenêtre n°2 Allège | Bois | Peinture | C | D | Fissures | 13,93 | 3 | |
| 345 | C | Fenêtre n°2 Embrasure | Bois | Peinture | C | D | Fissures | 12,25 | 3 | |

| N° | Zone | Unité de diagnostic | | Substrat | Revêtement apparent | Localisation | Etat de conservation | Nature de la dégradation | Résultats (mg/cm²) | Classement | Observations |
|---|---|---|---|---|---|---|---|---|---|---|---|
| 344 | C | Fenêtre n°2 | Allège | Bois | Peinture | C | D | Fissures | 13,93 | 3 | |
| 345 | C | Fenêtre n°2 | Embrasure | Bois | Peinture | C | D | Fissures | 12,25 | 3 | |

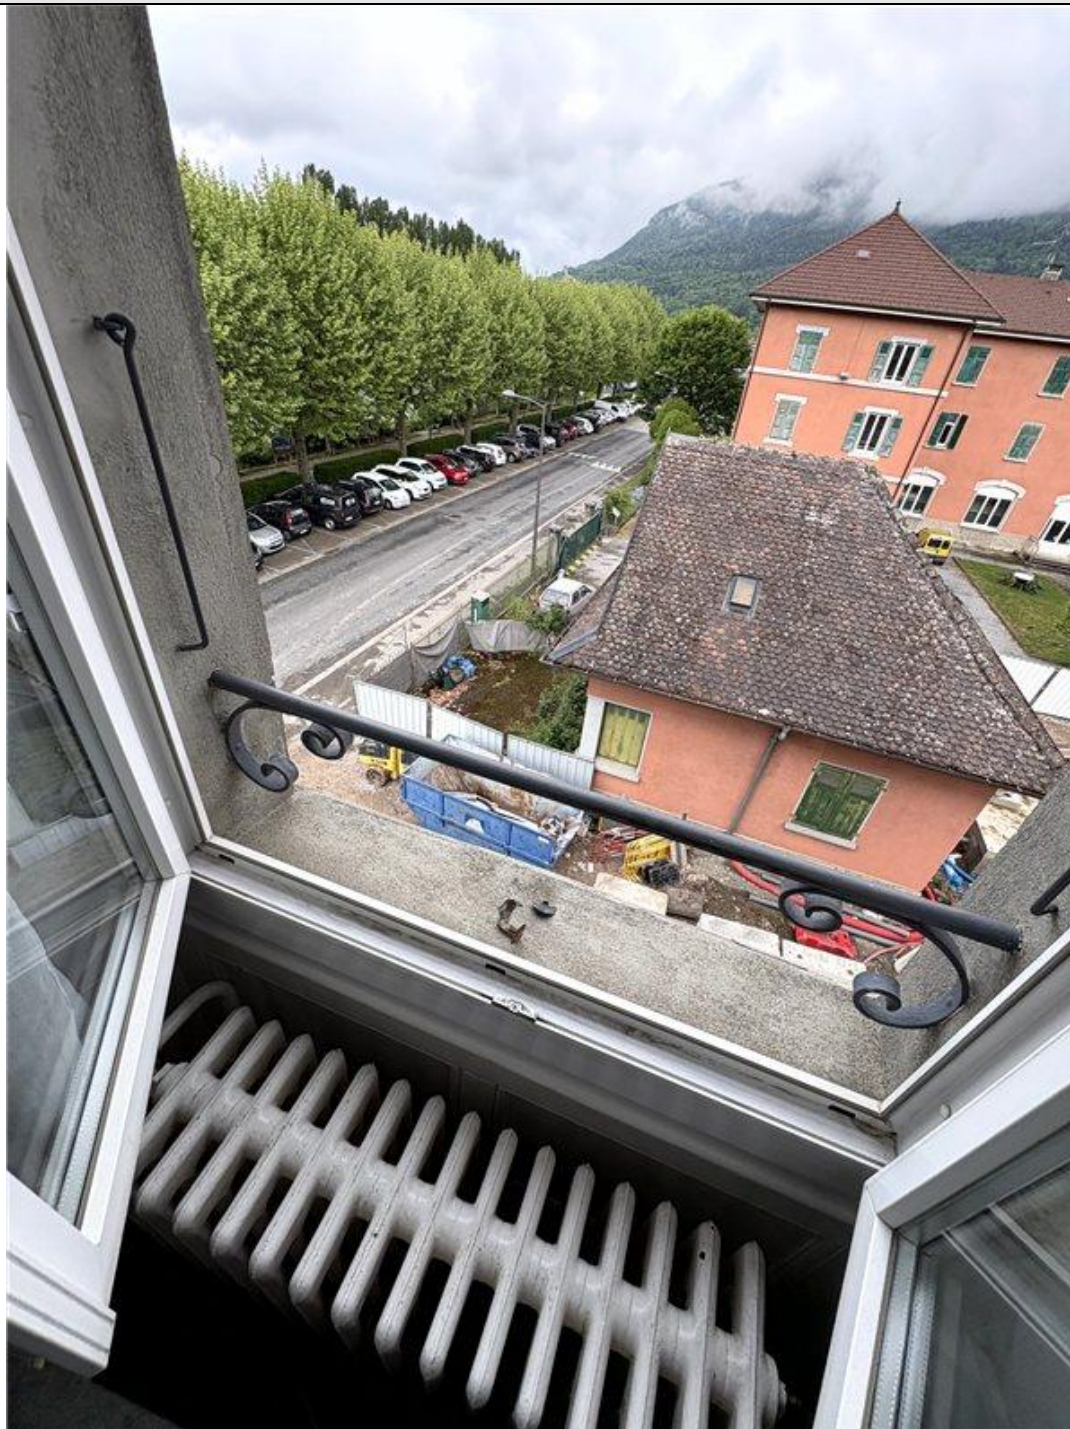
**Garde-corps métal peint - Fenêtre n°2 - Séjour n°2 - R+2 - Zone C**

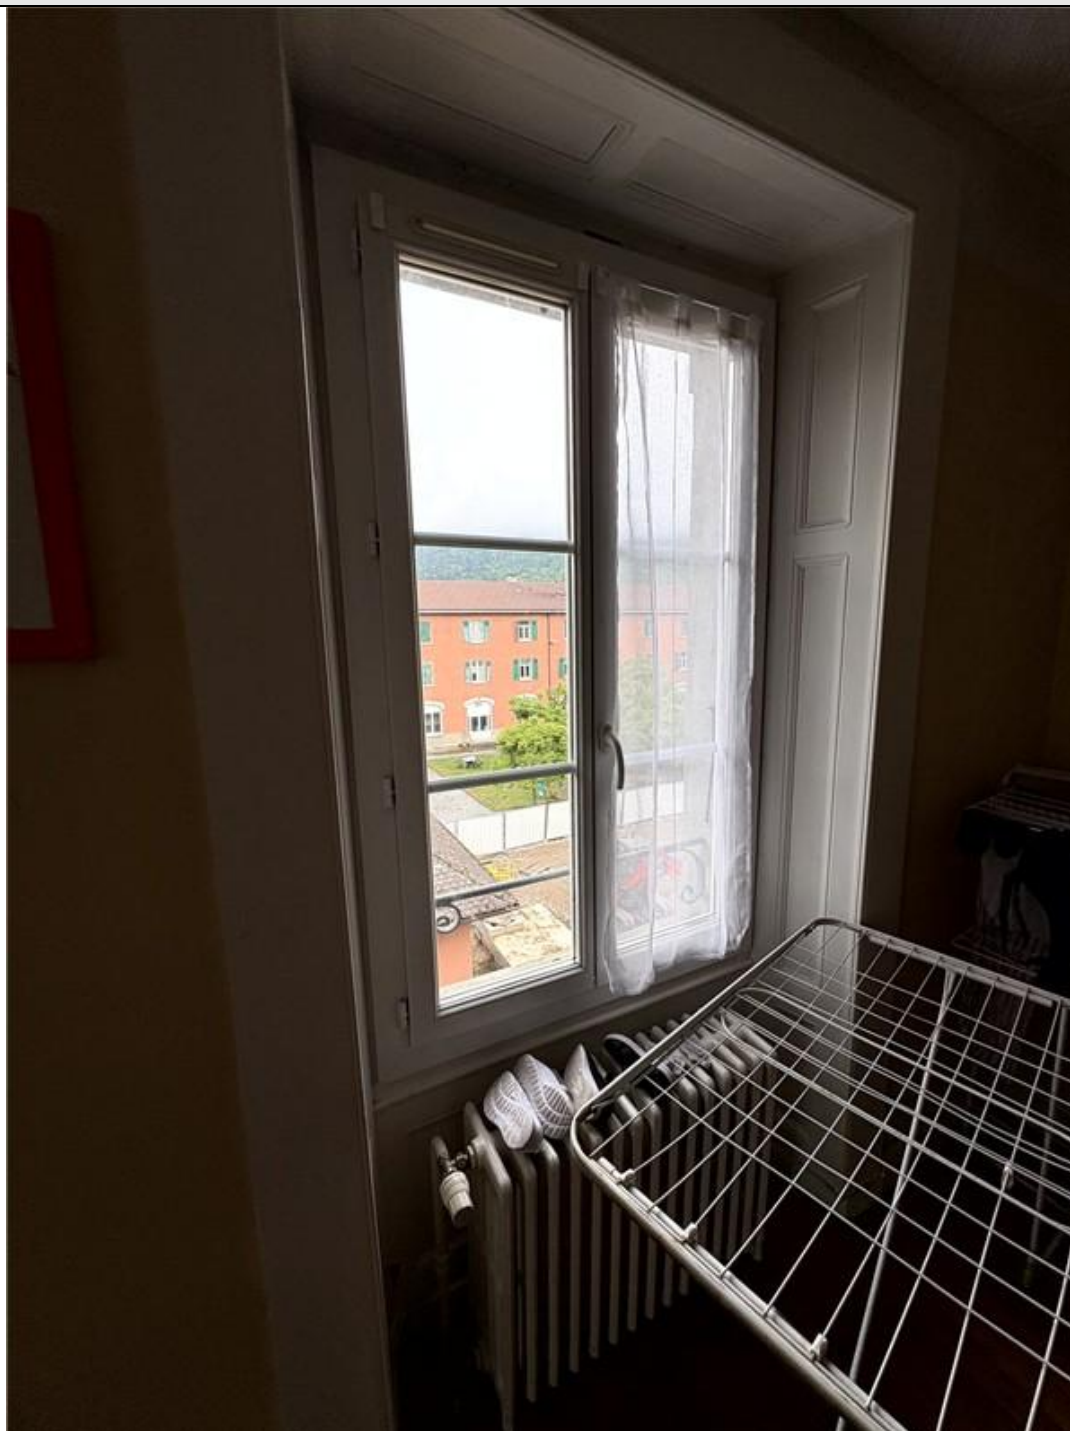
Embrasure + allège bois peint - Fenêtre n°3 - Séjour n°2 - R+2 - Zone C

| N° | Zone | Unité de diagnostic | Substrat | Revêtement apparent | Localisation | Etat de conservation | Nature de la dégradation | Résultats (mg/cm²) | Classement | Observations |
|---|---|---|---|---|---|---|---|---|---|---|
| 347 | C | Fenêtre n°3 Allège | Bois | Peinture | C | D | Fissures | 11,87 | 3 | |
| 348 | C | Fenêtre n°3 Embrasure | Bois | Peinture | C | D | Fissures | 10,94 | 3 | |

| N° | Zone | Unité de diagnostic | | Substrat | Revêtement apparent | Localisation | Etat de conservation | Nature de la dégradation | Résultats (mg/cm²) | Classement | Observations |
|---|---|---|---|---|---|---|---|---|---|---|---|
| 347 | C | Fenêtre n°3 | Allège | Bois | Peinture | C | D | Fissures | 11,87 | 3 | |
| 348 | C | Fenêtre n°3 | Embrasure | Bois | Peinture | C | D | Fissures | 10,94 | 3 | |

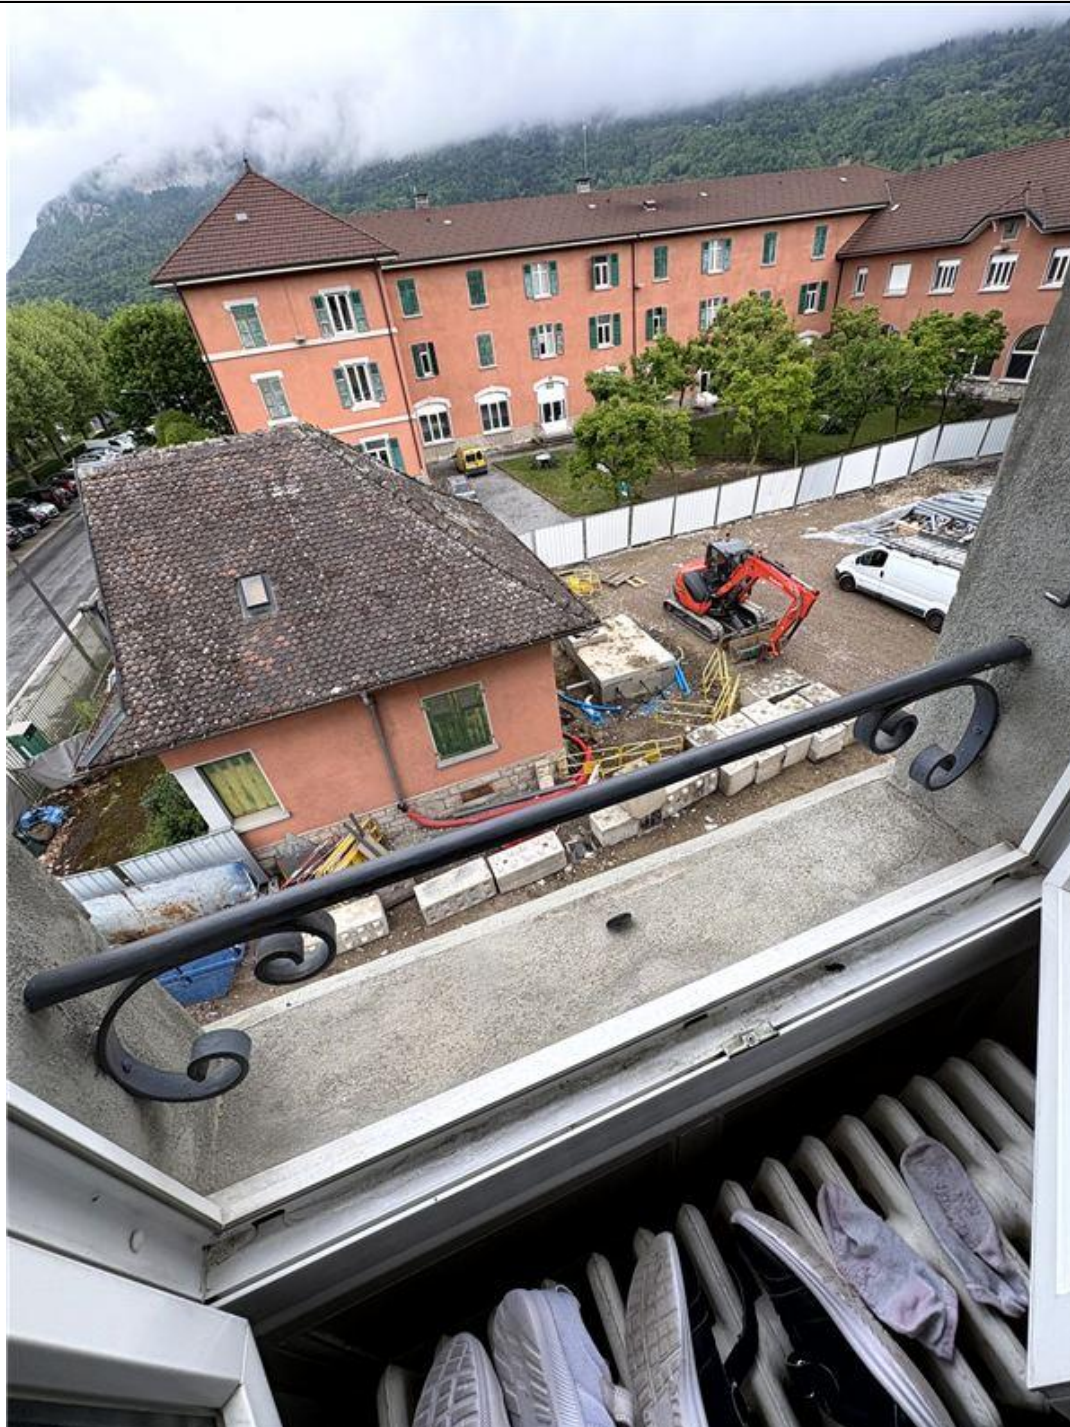
**Garde-corps métal peint - Fenêtre n°3 - Séjour n°2 - R+2 - Zone C**

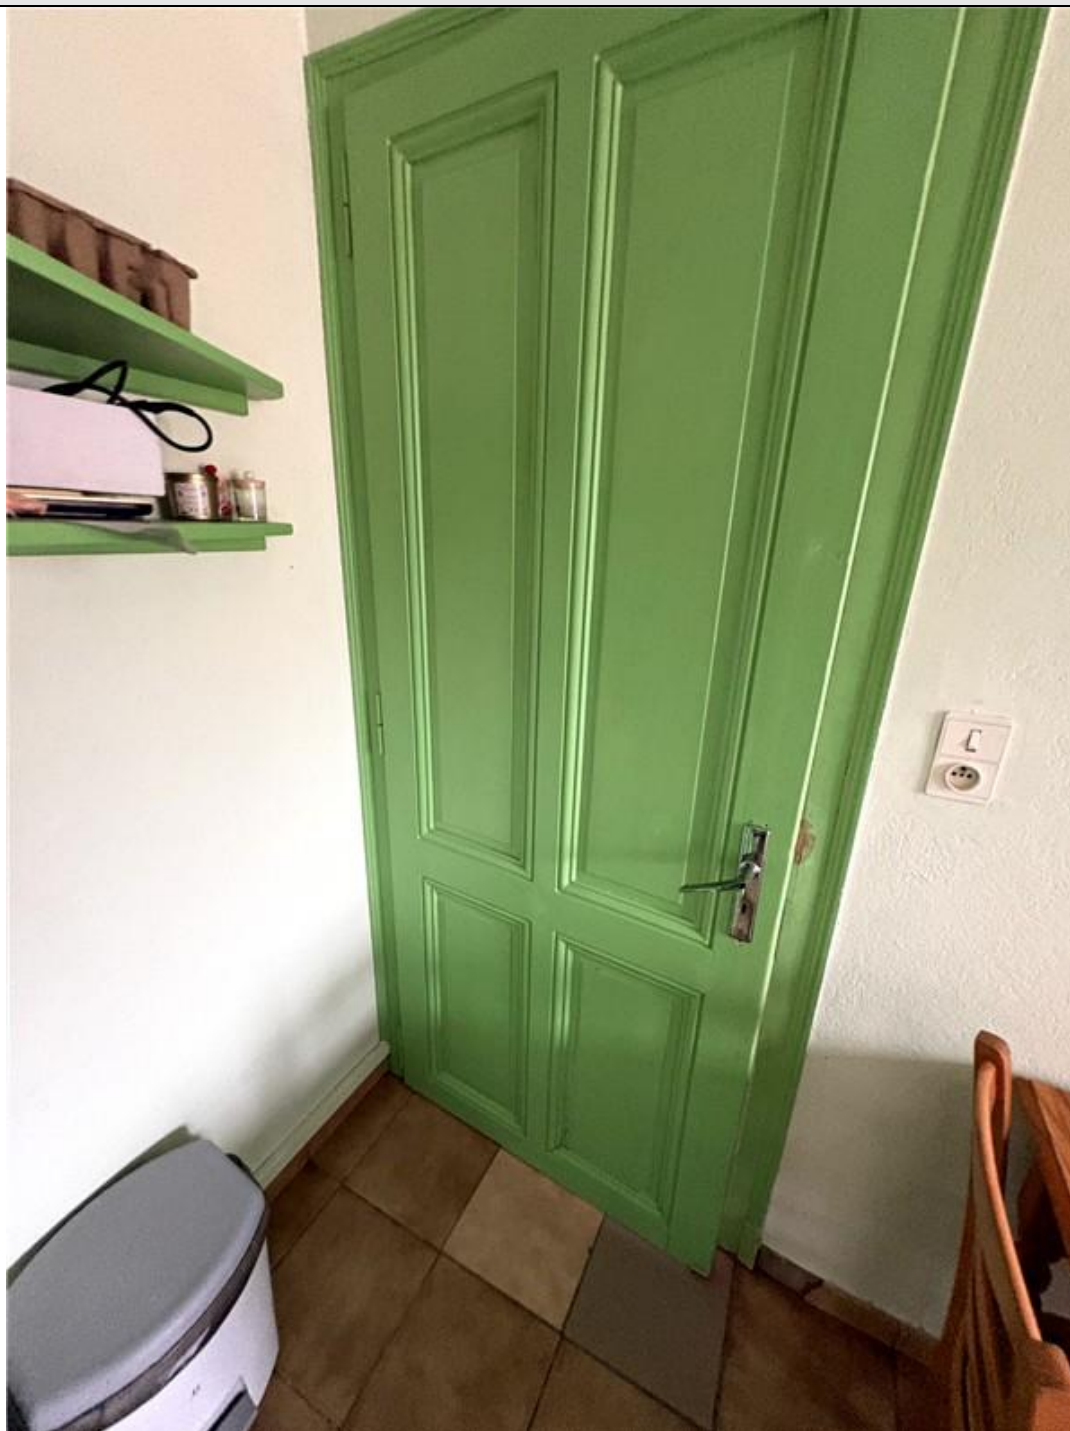
Ouvrant bois peint - Porte - Cuisine n°2 - R+2 - Zone A

| Local : Cuisine n°2 (2ème) | | | | | | | | | | | | |
|---|---|---|---|---|---|---|---|---|---|---|---|---|
| 374 | A | Porte | Ouvrant intérieur | Bois | Peinture | C | D | Fissures | 9,51 | 3 | | |

| N° | Zone | Unité de diagnostic | Substrat | Revêtement apparent | Localisation | Etat de conservation | Nature de la dégradation | Résultats (mg/cm²) | Classement | Observations |
|---|---|---|---|---|---|---|---|---|---|---|
| 374 | A | Porte Ouvrant intérieur | Bois | Peinture | C | D | Fissures | 9,51 | 3 | |

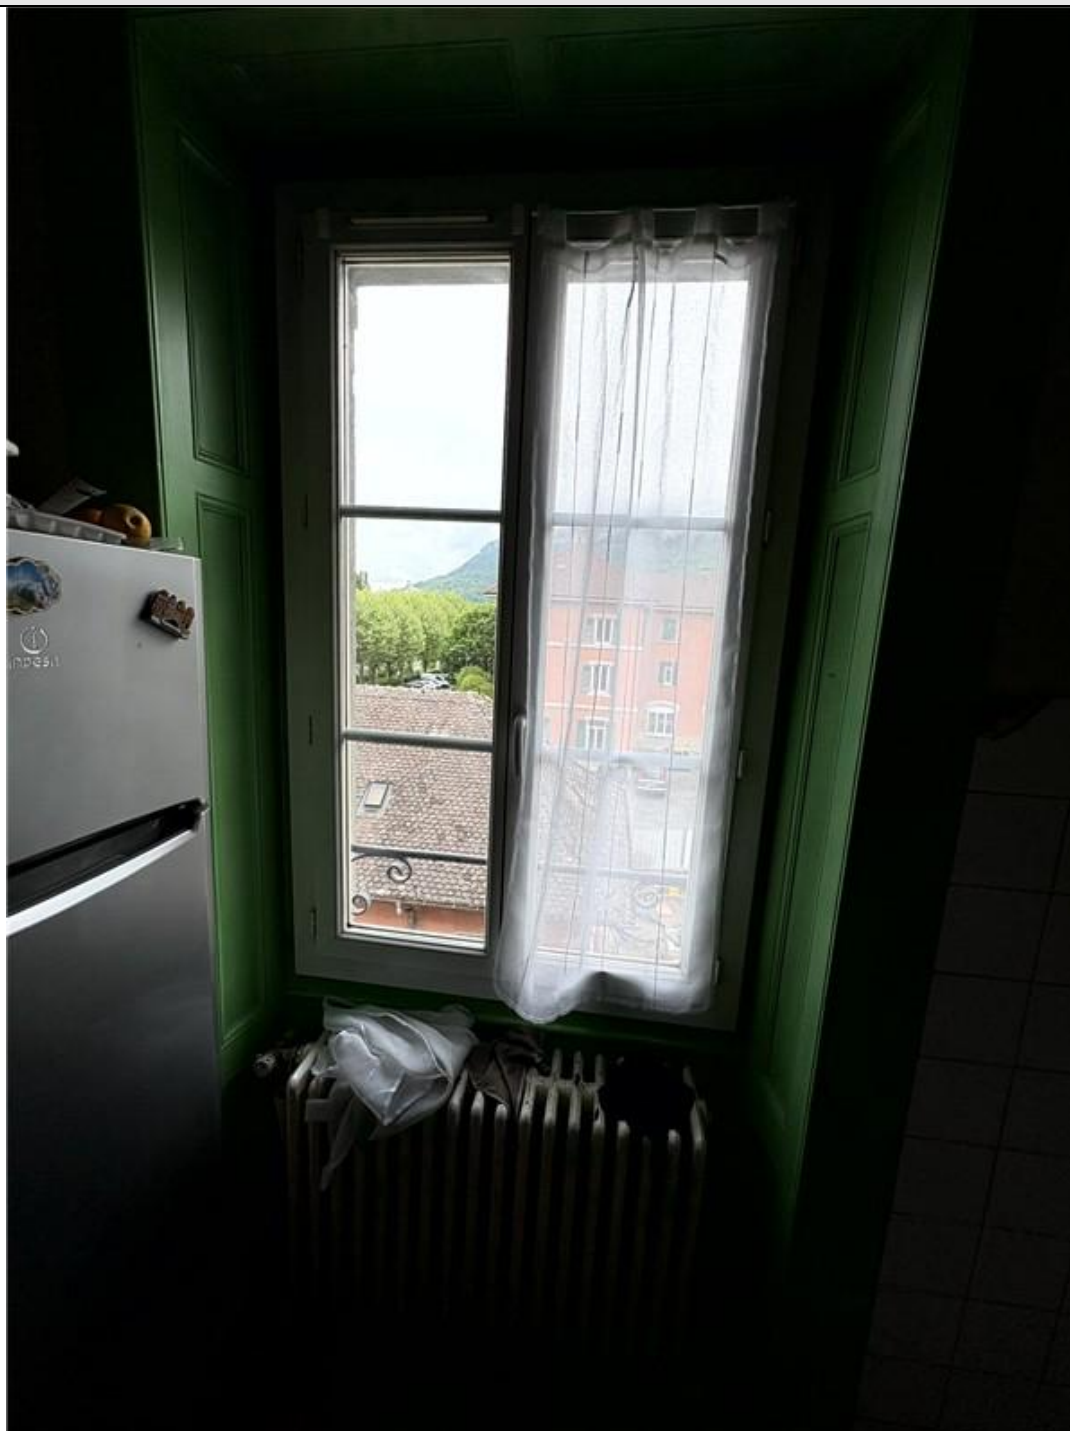
Embrasure + allège bois peint - Fenêtre - Cuisine n°2 - R+2 - Zone B

| Local : Cuisine n°2 (2ème) | | | | | | | | | | | | |
|---|---|---|---|---|---|---|---|---|---|---|---|---|
| 375 | B | Fenêtre | Allège | Bois | Peinture | C | D | Fissures | 10,5 | 3 | | |
| 376 | B | Fenêtre | Embrasure | Bois | Peinture | C | D | Fissures | 12,24 | 3 | | |

| N° | Zone | Unité de diagnostic | Substrat | Revêtement apparent | Localisation | Etat de conservation | Nature de la dégradation | Résultats (mg/cm²) | Classement | Observations |
|---|---|---|---|---|---|---|---|---|---|---|
| 375 | B | Fenêtre Allège | Bois | Peinture | C | D | Fissures | 10,5 | 3 | |
| 376 | B | Fenêtre Embrasure | Bois | Peinture | C | D | Fissures | 12,24 | 3 | |

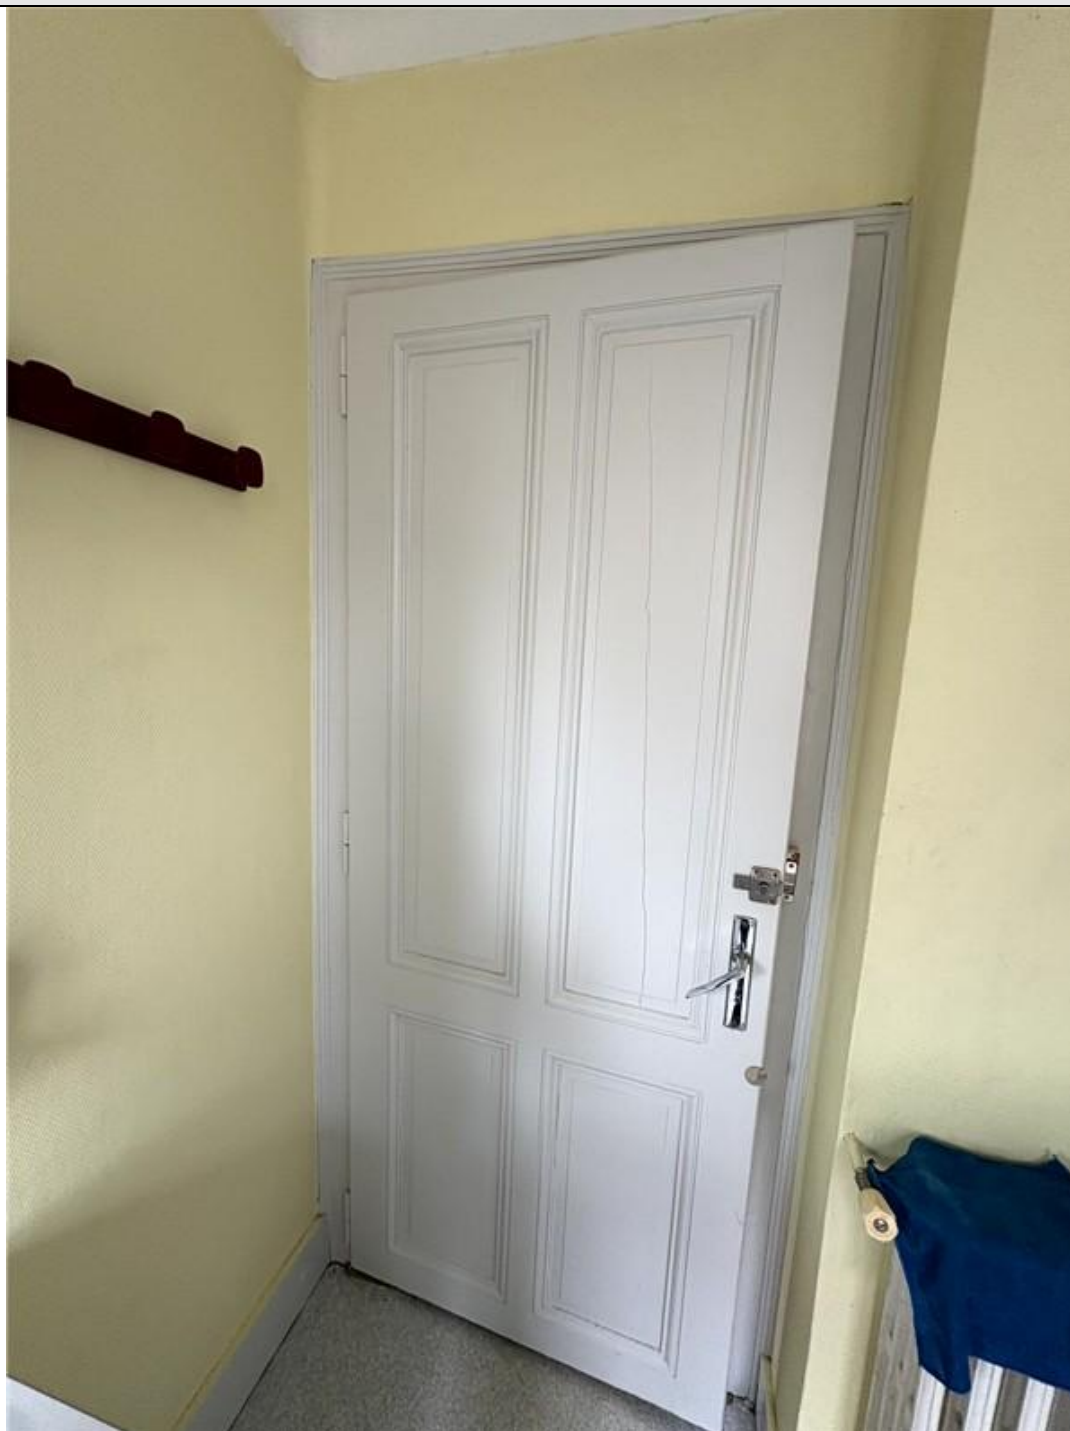
Ouvrant bois peint - Porte - SDB n°2 - R+2 - Zone A

| Local : Salle de Bains n°2 (2ème) | | | | | | | | | | | | |
|---|---|---|---|---|---|---|---|---|---|---|---|---|
| 407 | A | Porte | Ouvrant intérieur | Bois | Peinture | C | D | Fissures | 14,04 | 3 | | |

| N° | Zone | Unité de diagnostic | Substrat | Revêtement apparent | Localisation | Etat de conservation | Nature de la dégradation | Résultats (mg/cm²) | Classement | Observations |
|---|---|---|---|---|---|---|---|---|---|---|
| 407 | A | Porte Ouvrant intérieur | Bois | Peinture | C | D | Fissures | 14,04 | 3 | |

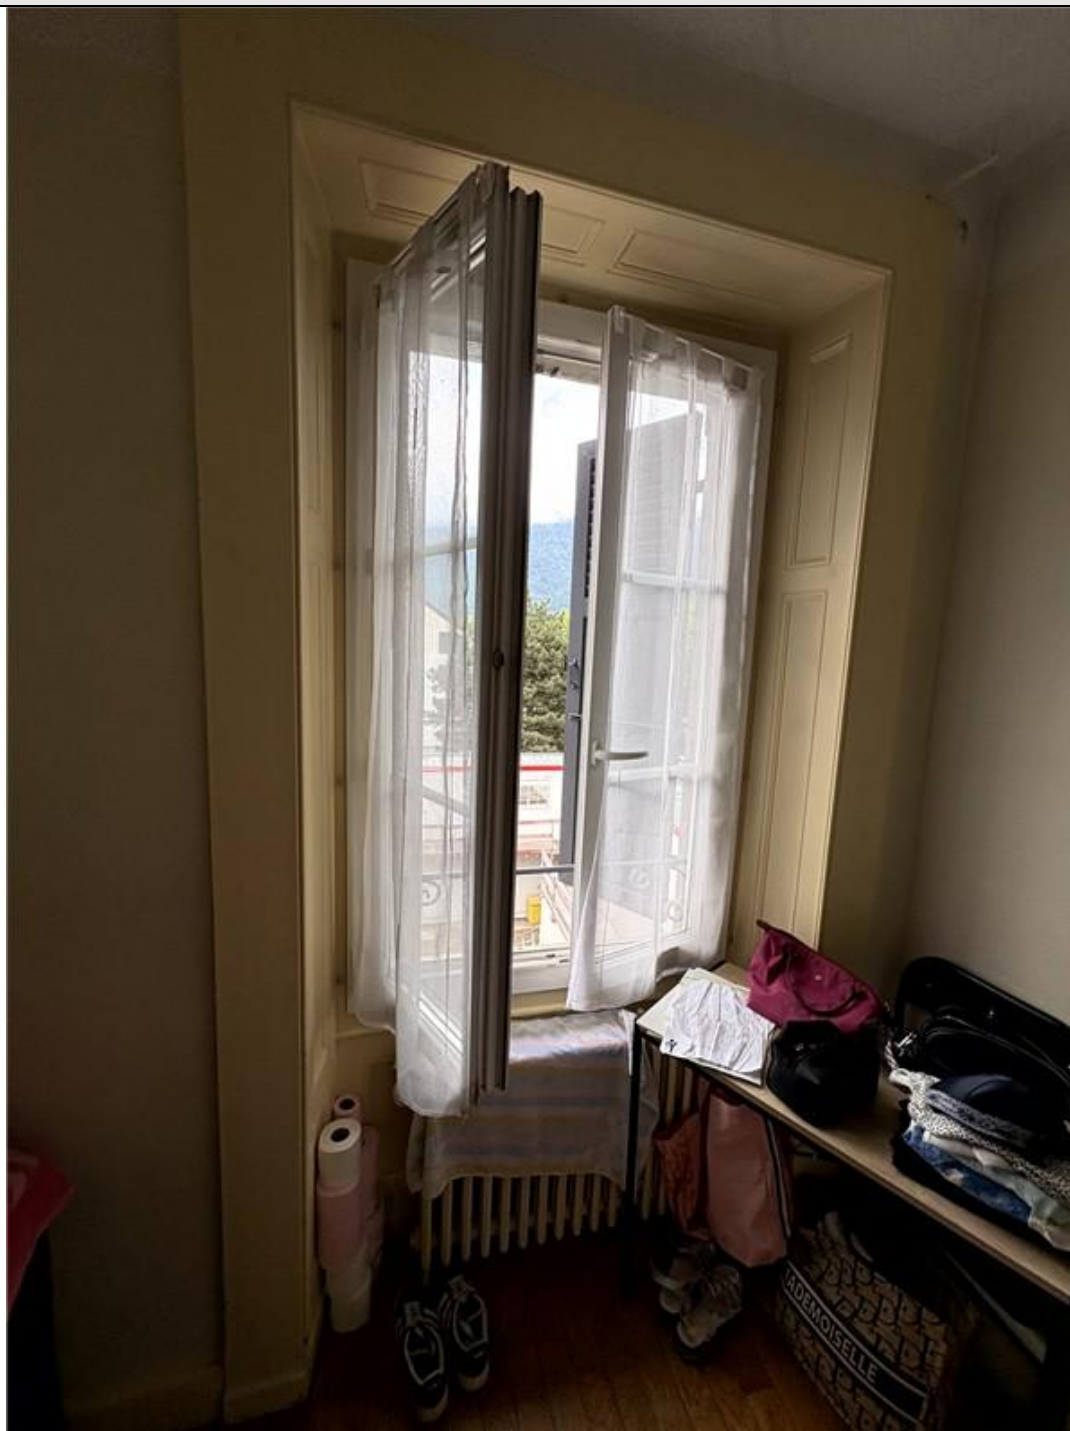
Embrasure + allège bois peint - Fenêtre - Chambre n°6 - R+2 - Zone C

| N° | Zone | Unité de diagnostic | Substrat | Revêtement apparent | Localisation | Etat de conservation | Nature de la dégradation | Résultats (mg/cm²) | Classement | Observations | |
|---|---|---|---|---|---|---|---|---|---|---|---|
| 454 | C | Fenêtre Allège | Bois | Peinture | C | D | Fissures | 12,95 | 3 | | |
| 455 | C | Fenêtre Embrasure | Bois | Peinture | C | D | Fissures | 10,58 | 3 | | |

| N° | Zone | Unité de diagnostic | Substrat | Revêtement apparent | Localisation | Etat de conservation | Nature de la dégradation | Résultats (mg/cm²) | Classement | Observations |
|---|---|---|---|---|---|---|---|---|---|---|
| 454 | C | Fenêtre Allège | Bois | Peinture | C | D | Fissures | 12,95 | 3 | |
| 455 | C | Fenêtre Embrasure | Bois | Peinture | C | D | Fissures | 10,58 | 3 | |
