## CONSTAT DE RISQUE D'EXPOSITION AU PLOMB EN PARTIES PRIVATIVES

**AUTRES DOCUMENTS – PHOTOS DES ELEMENTS POSITIFS**

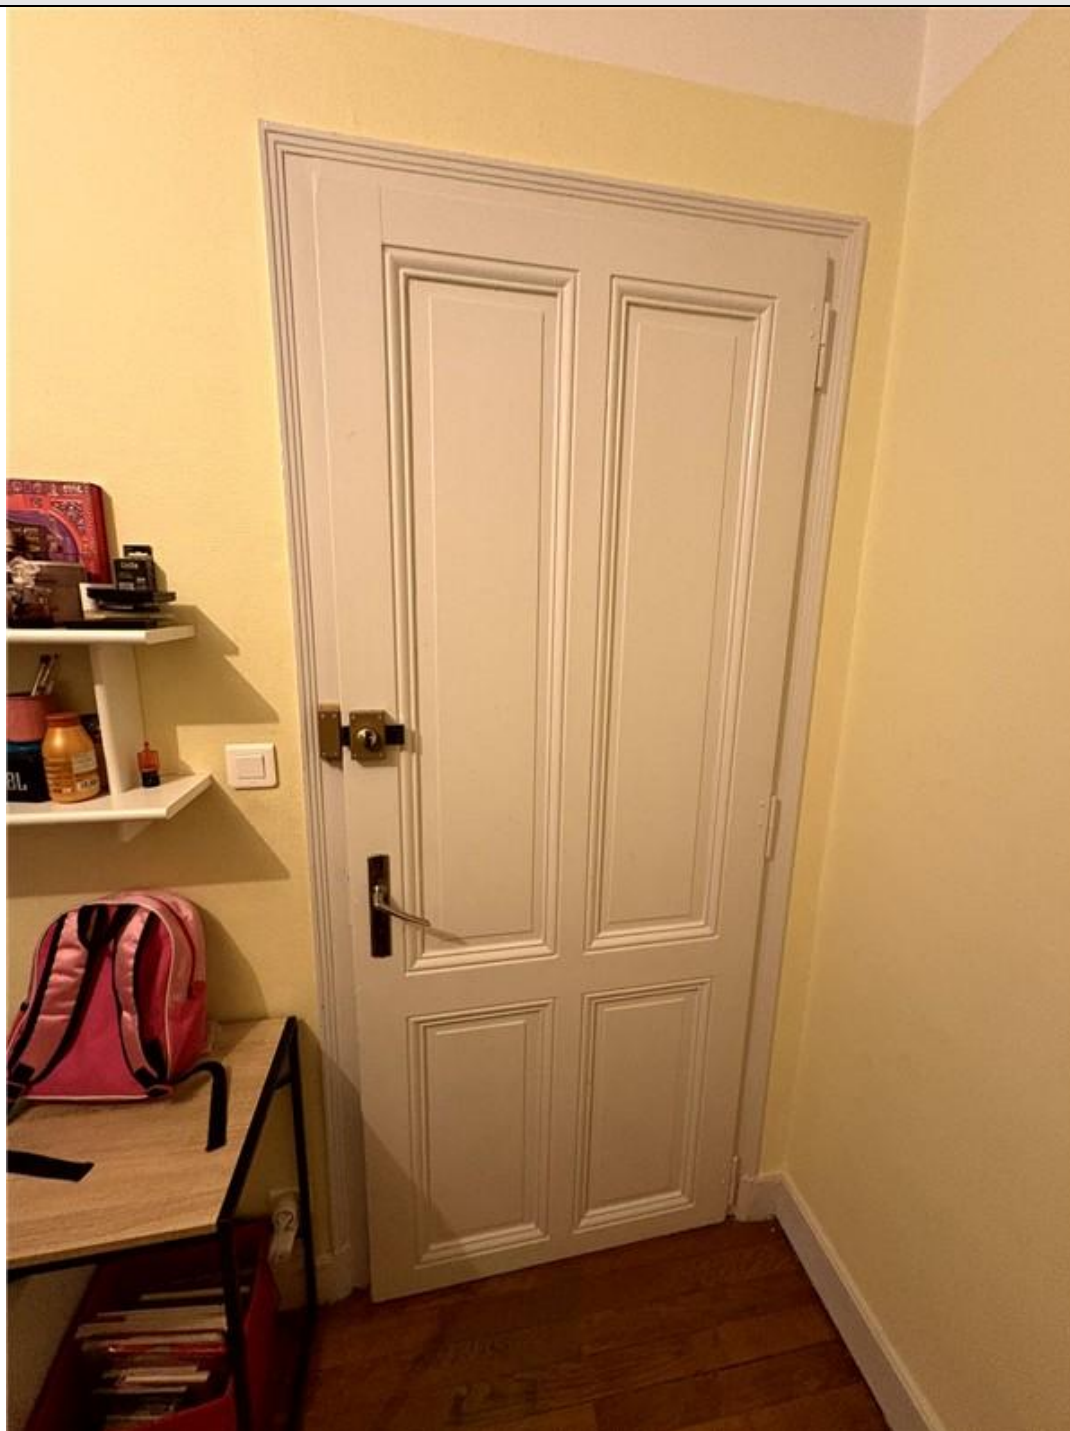
Ouvrant bois peint - Porte - Chambre n°5 - R+2 - Zone A

| Local : Chambre n°5 (2ème) | | | | | | | | | | | | |
|---|---|---|---|---|---|---|---|---|---|---|---|---|
| 428 | A | Porte | Ouvrant intérieur | Bois | Peinture | C | D | Fissures | 11,59 | 3 | | |

| N° | Zone | Unité de diagnostic | Substrat | Revêtement apparent | Localisation | Etat de conservation | Nature de la dégradation | Résultats (mg/cm²) | Classement | Observations |
|---|---|---|---|---|---|---|---|---|---|---|
| 428 | A | Porte Ouvrant intérieur | Bois | Peinture | C | D | Fissures | 11,59 | 3 | |

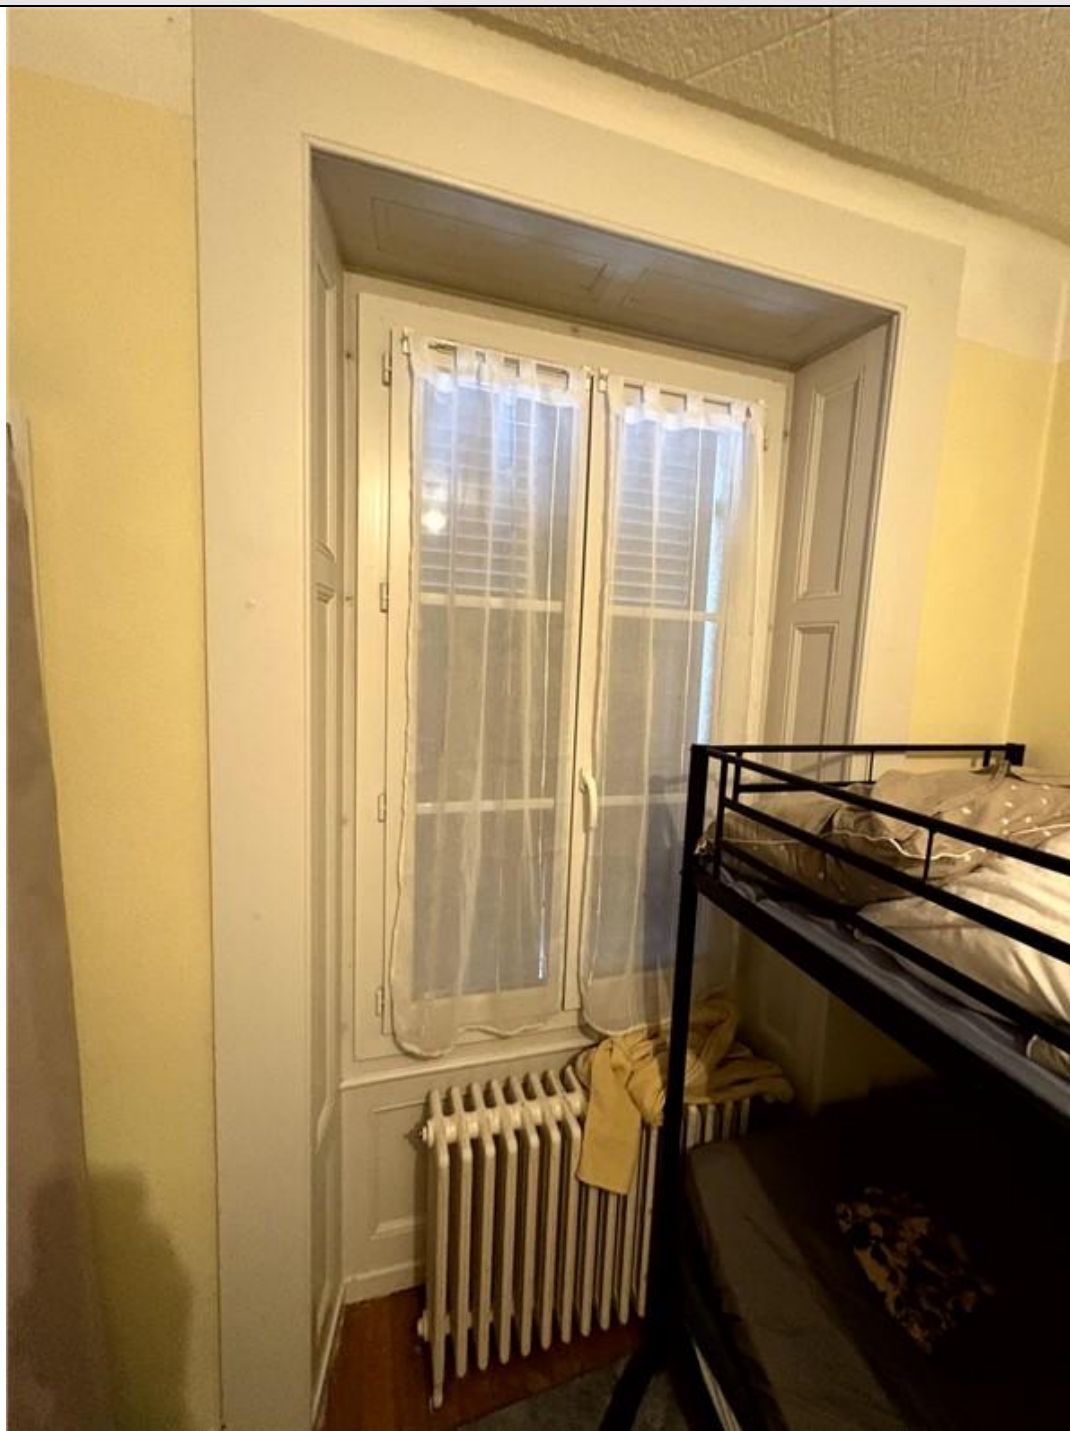
Embrasure + allège bois peint - Fenêtre - Chambre n°5 - R+2 - Zone D

| Local : Chambre n°5 (2ème) | | | | | | | | | | | | |
|---|---|---|---|---|---|---|---|---|---|---|---|---|
| 429 | D | Fenêtre | Allège | Bois | Peinture | C | D | Fissures | 11,11 | 3 | | |
| 430 | D | Fenêtre | Embrasure | Bois | Peinture | C | D | Fissures | 9,84 | 3 | | |

| N° | Zone | Unité de diagnostic | Substrat | Revêtement apparent | Localisation | Etat de conservation | Nature de la dégradation | Résultats (mg/cm²) | Classement | Observations |
|---|---|---|---|---|---|---|---|---|---|---|
| 429 | D | Fenêtre Allège | Bois | Peinture | C | D | Fissures | 11,11 | 3 | |
| 430 | D | Fenêtre Embrasure | Bois | Peinture | C | D | Fissures | 9,84 | 3 | |
